Restauro prospetti esterni della Cappella del cimitero di San Martino, Stella (SV)

Committente: Comune di Stella, Località Roviato Superiore 3,
17044 Stella (SV)

**Relazione storico-artistica - tecnica di progetto -
documentazione fotografica**

Stella, 30/04/2019

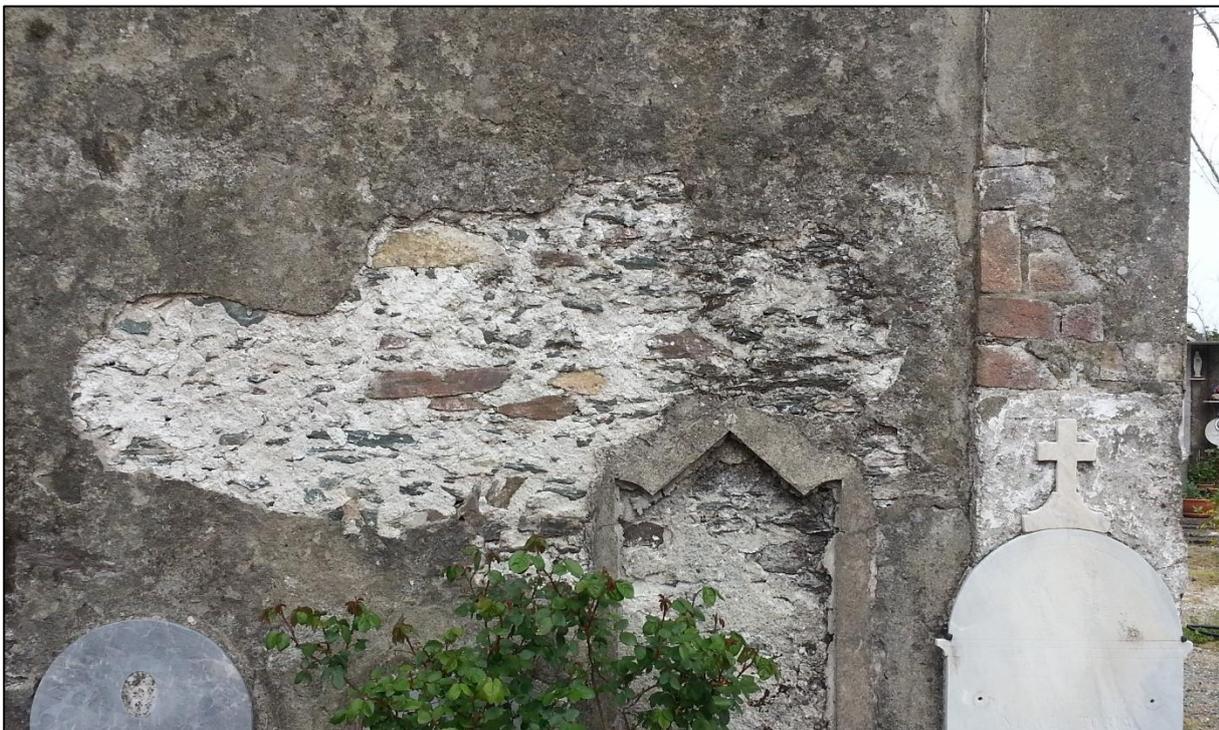
Foto 5: dettaglio su porzioni di intonaco da scrostare e reintonacare

- rimozione delle porzioni di intonaco completamente decoese dal supporto (fianco sinistro, allo stato attuale delle indagini) e delle porzioni dovute ad interventi successivi di stuccatura/riparazioni (prevalentemente attorno alle lapidi marmoree e in piccole superfici di rappezzi diffusi)

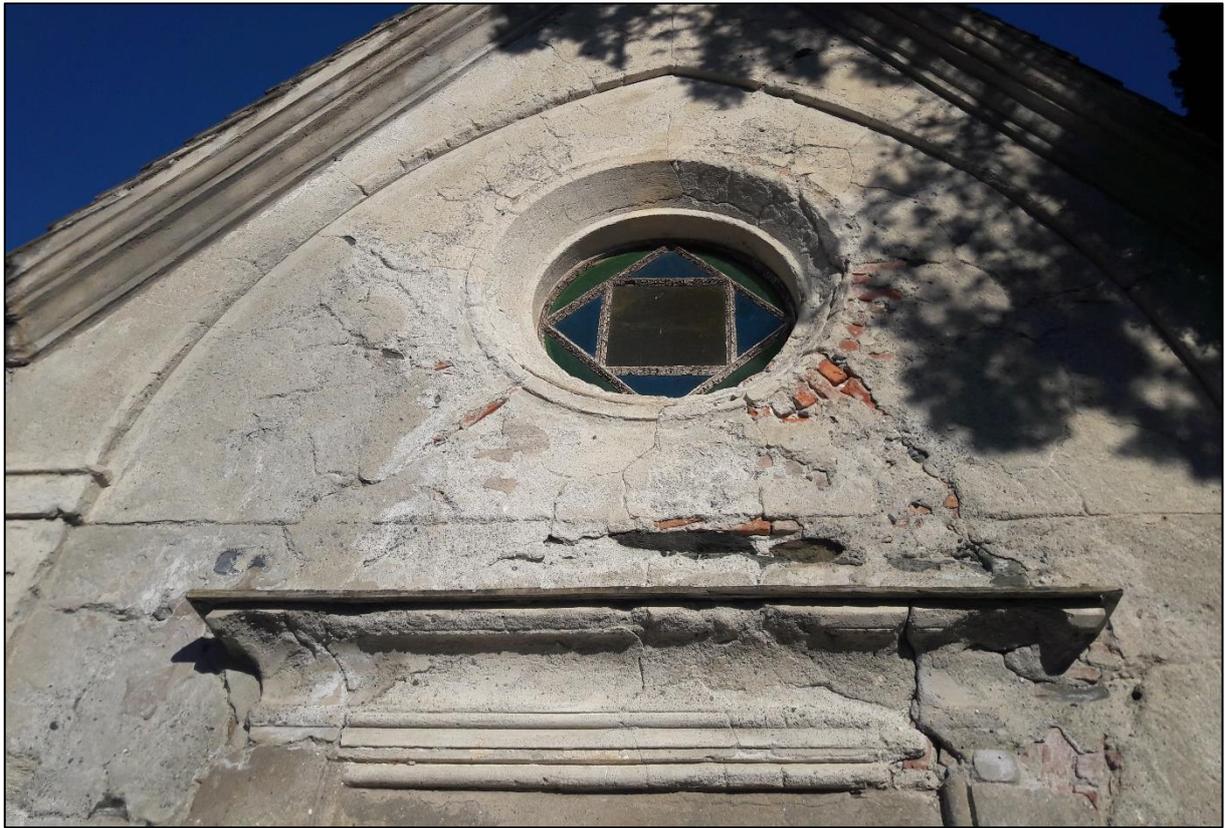
Foto 6: dettaglio su intonaco dove sono previsti interventi di lieve pulitura e consolidamento

- ripristino della coesione dell'intonaco del prospetto anteriore con impregnazione ed impacchi di prodotti a base di silicato di etile, a rifiuto
- nello stesso prospetto, intervento di puntuale ripresa dell'intonaco mancante in piccole superfici a rappezzi e stuccatura delle fessurazioni a ragnatela, con rimozione limitata dei bordi laterali, con utilizzo di malta a base di grassello di calce, inerte di sabbia fine e polvere di marmo; analoga procedura con malta di grassello per ricostruzione delle parti mancanti delle cornici attorno al portale e alla finestra ad occhio soprastante, nonché della porzione della cornice del fronte posteriore

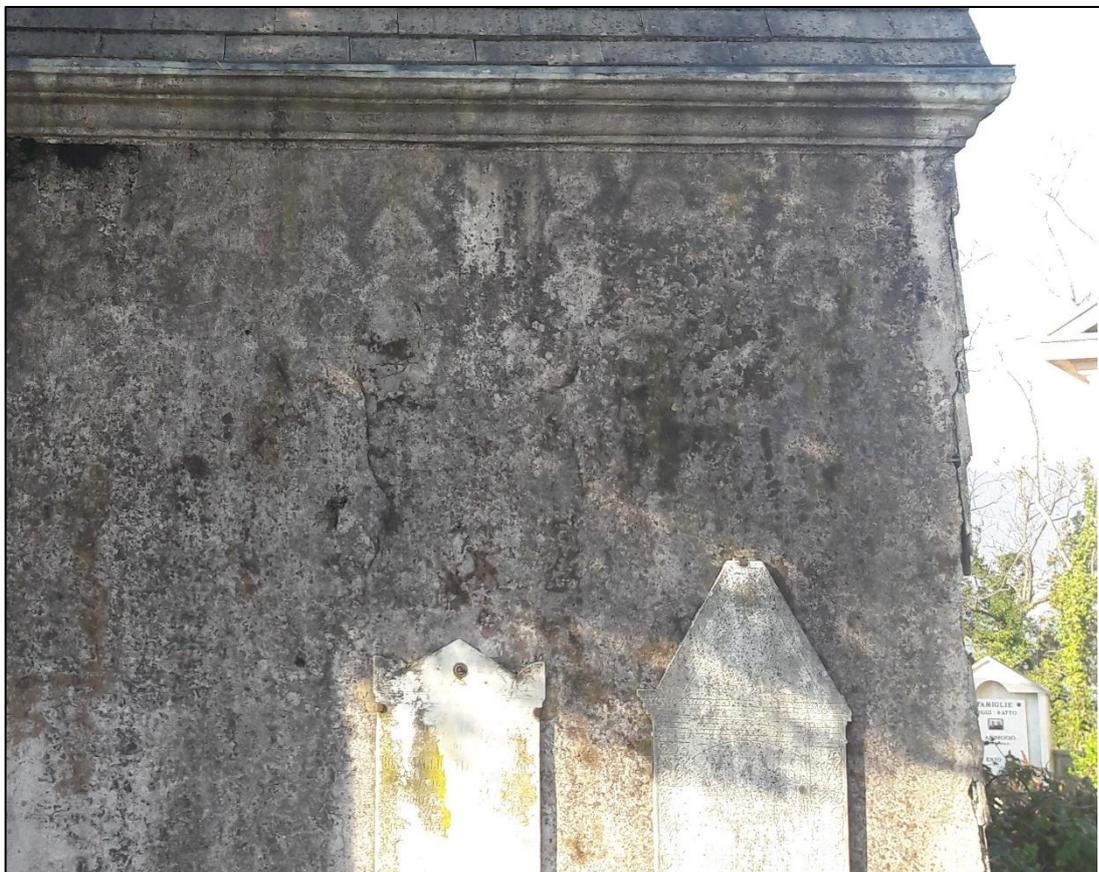
Ma le stesse pareti presentano all'esterno una condizione di degrado che si manifesta sui fianchi particolarmente con una aggressione dell'intonaco di organismi sotto forma di muschi e macchie/croste nere, favorite dalle infiltrazioni di acqua tra la muratura e lo strato dell'intonaco che infatti presenta diverse aree di distacco, in particolare nel fianco sinistro con una ampia mancanza a metà altezza; nella facciata anteriore il degrado è in forma di sfarinamento e sbriciolamento di ampie porzioni di intonaco, prive di consistenza, con diffuse mancanze e fessurazioni ramificate. Nel fronte posteriore, esposto totalmente a nord, le cadute delle lastre del rivestimento in ardesia, che mettono a nudo la muratura, hanno anch'esse favorito i fenomeni di impregnazione delle murature, in questo caso evidenti nello sfarinamento dell'intonaco dell'altare addossato alla parete posteriore del piccolo edificio.

Foto 7: dettaglio su intonaco dove è prevista pulitura ed applicazione di prodotto biocida

- pulitura manuale, con l'utilizzo di spazzole morbide, dell'intonaco dei fianchi e del prospetto anteriore, allo scopo di rimuovere le patine nere dovute a colonie di microrganismi e le parti superficiali di intonaco disgregato o polverizzato oramai privo di consistenza e non adeguatamente recuperabile nella consistenza materica

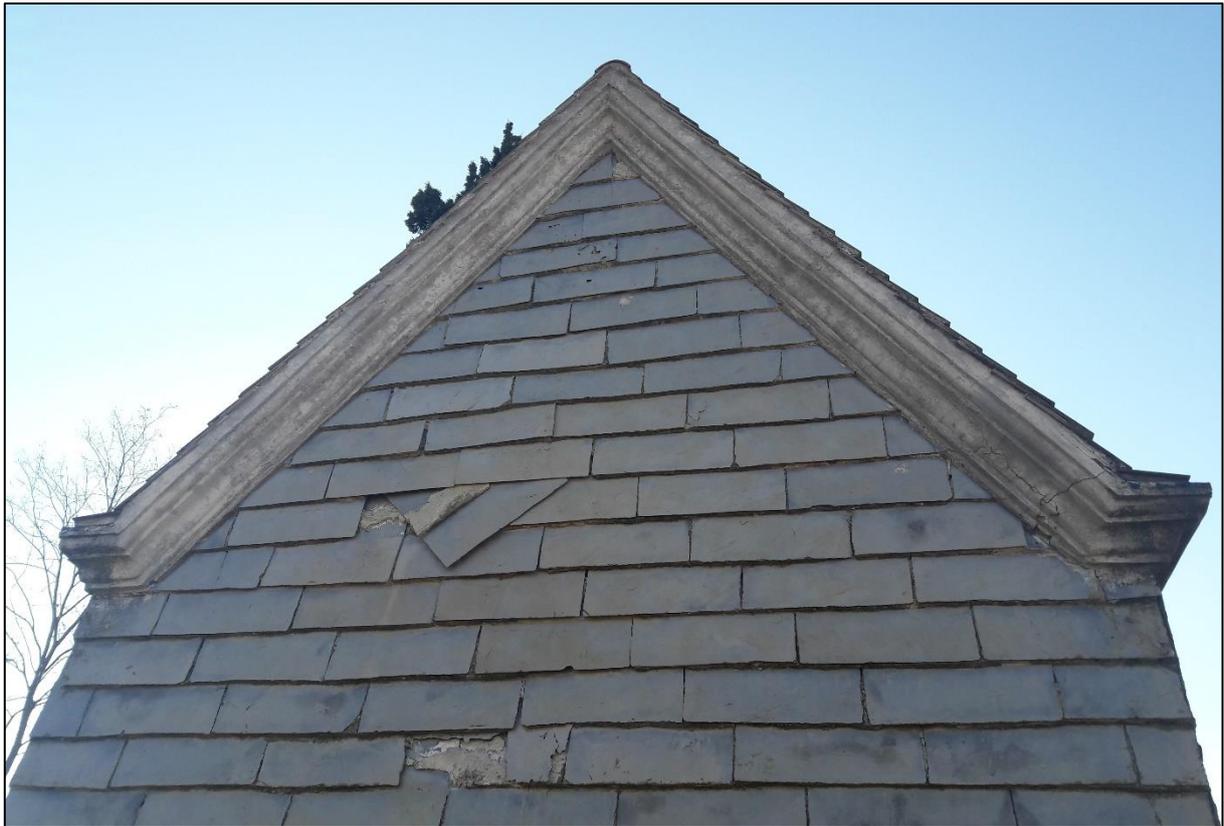
Foto 8: dettaglio del prospetto dove sono previsti demolizione e rifacimento dell'inchiappata in abbadini di ardesia e della porzione di cornice per la parte di sovrapposizione al rivestimento

- nel prospetto posteriore, rimozione della restante inchiappata in lastre di ardesia, in gran parte non stabilmente ancorata e a rischio crollo e allo stato ridotta nello spessore per consunzione, con nuovo rivestimento in lastre di ardesia del formato cm. 40 x 57 x 0,8, posate con due chiodi in acciaio per ogni lastra e malta di calce a pani, con sovrapposizione al terzo in verticale e sfasamento orizzontale dei corsi al mezzo; il tutto previa stesura di intonaco di raddrizzatura sulla muratura, in malta di calce idraulica, per ottenere un piano di posa delle ardesie regolate e atto a favorire un buon allineamento delle lastre

- ricostruzione della striscia della cornice terminale dello stesso prospetto, in sovrapposizione del nuovo rivestimento di ardesia, con ripresa della sagoma modanata mediante dima metallica appositamente disegnata sulla sagoma precedente; in spessore, armatura in rete metallica sottile portaintonaco per favorire la tenuta della malta che andrà stesa a più riprese successive
