**SS 334 - LAVORI DI MESSA IN SICUREZZA DEL CORPO
STRADALE ALLA PROGRESSIVA 7+600**

PROGETTO ESECUTIVO

**ELABORATI GENERALI
RELAZIONE GENERALE**

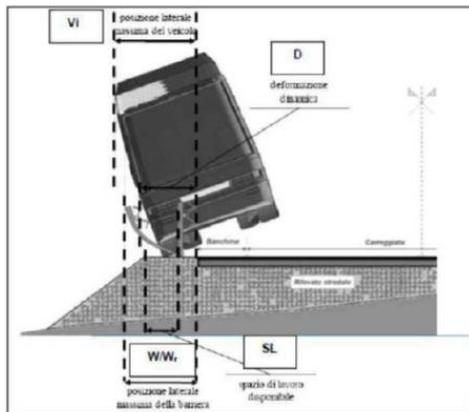
Figura 1: Definizione di VI e W in base alla norma Uni en 1317:2-2010

La versione delle Norme Europee ha introdotto la seguente distinzione: la larghezza operativa (W) è riferita ora alla massima posizione laterale di una qualunque parte della barriera, mentre la massima posizione laterale del veicolo è rappresentata dal parametro intrusione del veicolo pesante (VI).

Quindi, per chiarezza di esposizione, per tutto quanto di seguito si utilizzeranno le definizioni aggiornate di larghezza operativa (W) e intrusione del veicolo (VI), schematizzate nella figura a lato.

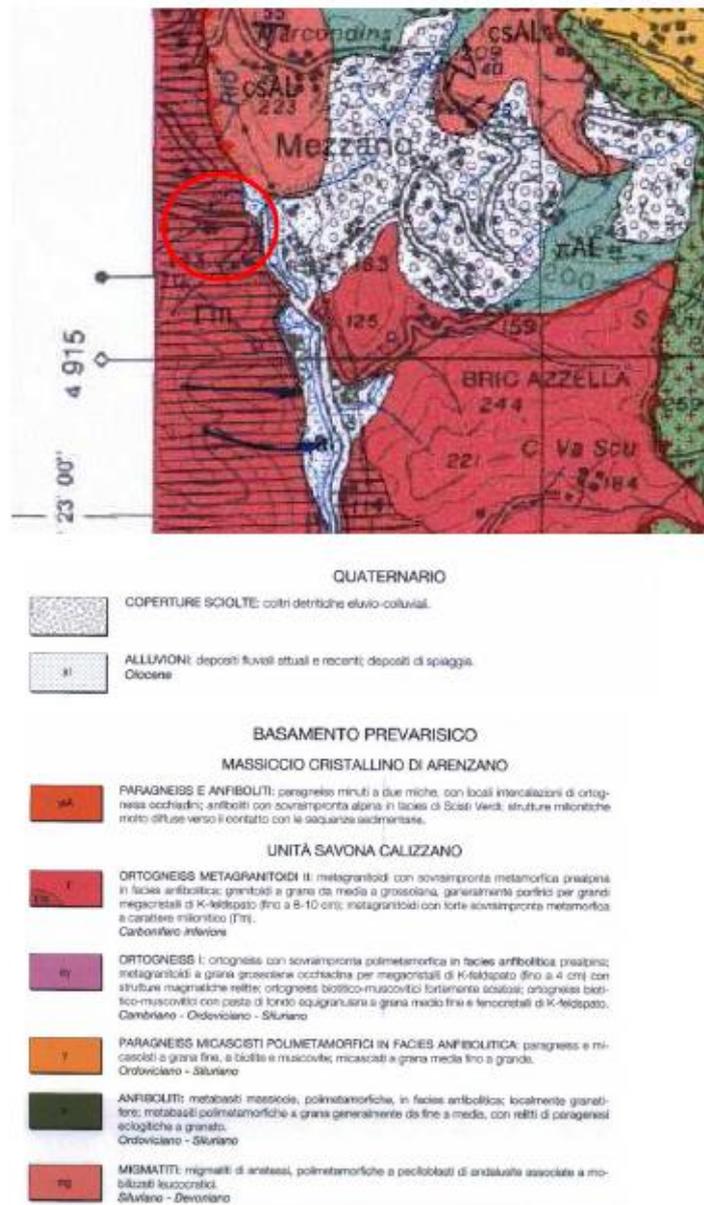
Figura 3 - Estratto da Carta Geologica Regionale - Foglio 229-1 – Varazze

In generale la stratigrafia dell'area oggetto di studio, come riportato nella carta geologica estratta da CGR (Carta Geologica Regionale 1: 25.000) – Tav. 229.1 e costituita da:

- Tegumento Permo-Carbonifero rappresentato dal Massiccio cristallino di Savona;
- Depositi Quaternari.

Il Massiccio cristallino di Savona e rappresentato da Ortogneiss, Paragneiss e micascisti. L'area in esame si trova lungo un versante piuttosto acclive in sponda destra del torrente Rio Basco, afferente al fiume Sansobbia e all'omonimo bacino. La morfologia locale risulta modellata principalmente dall'azione erosiva superficiale e subsuperficiale dell'acqua ed i fenomeni erosivi di trasporto e di deposito ad essa associati.

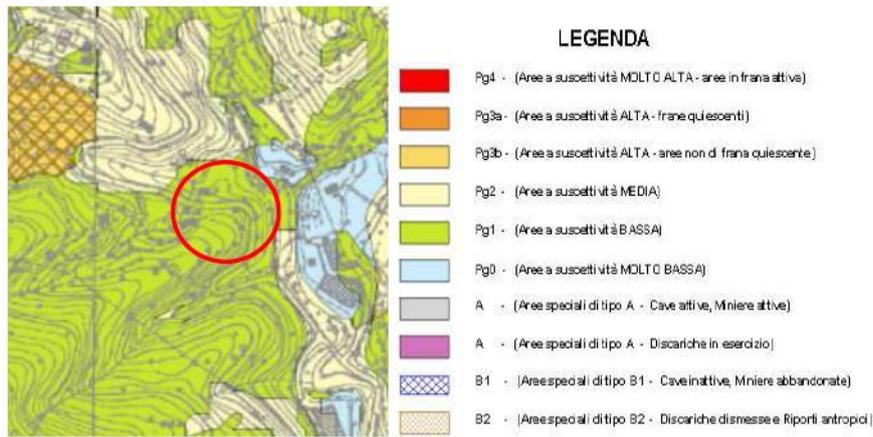
Figura 4 - Estratto da Piano stralcio d'assetto idrogeologico Torrente Sansobbia – Suscettività al dissesto

L'area indagata, dalla cartografia consultata e di seguito riportata estratta dal Piano di Bacino del Torrente Sansobbia, dal PUC del Comune di Stella (SV) e dall'Inventario dei Fenomeni Franosi (IFFI), si trova in una zona soggetta a diffusi fenomeni erosivi dovuti alla dinamica di versante, in particolare durante eventi meteorici piuttosto intensi. La Suscettività al Dissesto è di tipo Pg1, cioè bassa per l'intera zona in oggetto; il rischio Geomorfologico risulta Lieve (Rg0) per il versante, mentre il rischio Lineare, inteso per la sede stradale, è considerato Medio (Rg2).

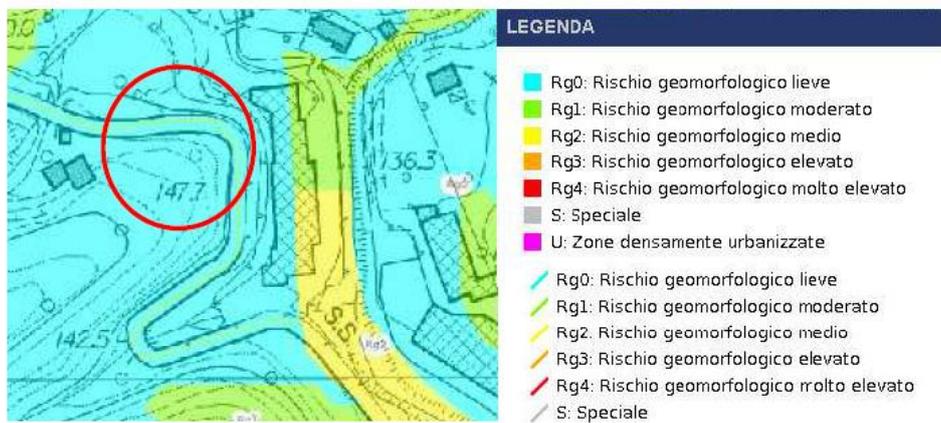
Figura 5 - Estratto da Piano stralcio d'assetto idrogeologico– Rischio Geomorfologico

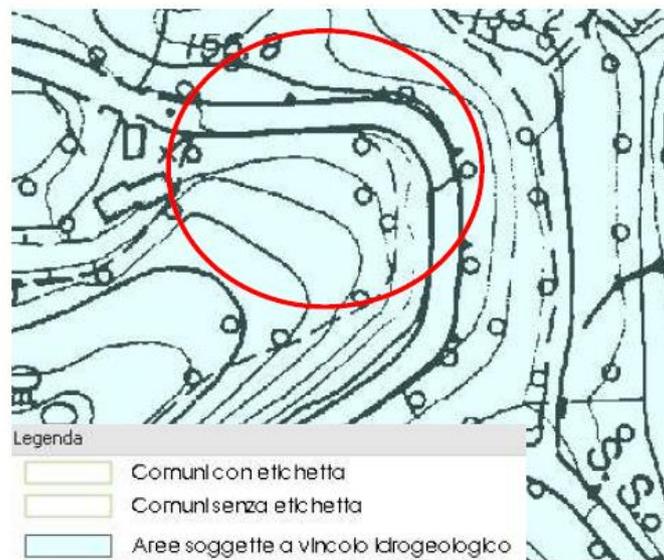
Figura 6 - Estratto da Aree sottoposte a Vincolo Idrogeologico - R.D. n. 3267/1923 art. 2 – Estratto dal PUC

Infine, il sito in oggetto risulta in area sottoposta a Vincolo Idrogeologico, come indicato nell'allegata Carta dei vincoli estratta dal PUC del Comune di Stella (SV) pertanto, ai fini della realizzazione delle opere, occorrerà richiedere l'autorizzazione ai sensi della Legge Regionale 4 del 1999.

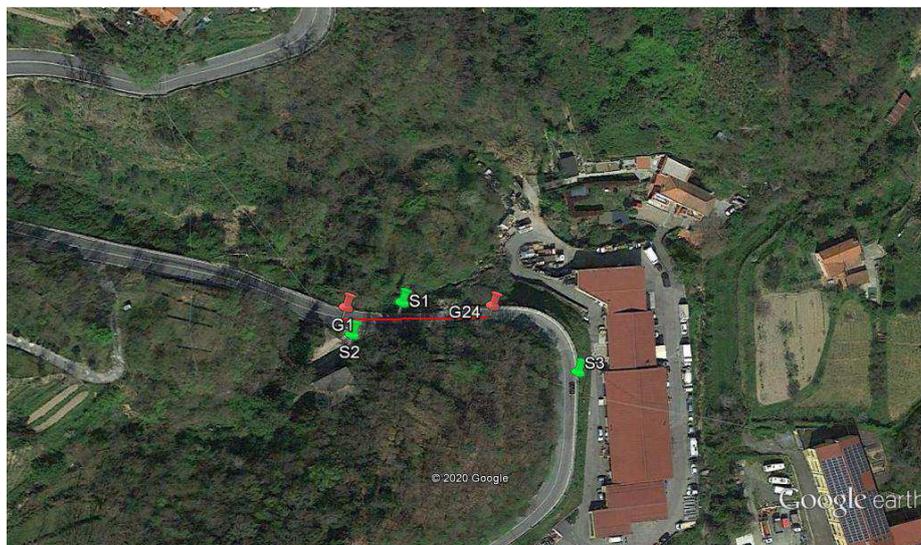
Figura 7 - Ubicazione delle indagini eseguite

Sono stati realizzati 3 sondaggi a carotaggio (S1, S2 ed S3), spinti a profondità comprese tra 15 e 20 m, con prelievo di campioni rimaneggiati ed esecuzione di prove SPT (Standard Penetration Test). A questi si sono aggiunti 1 profilo sismico a rifrazione con tomografia e 1 MASW per la caratterizzazione sismica del sottosuolo ai sensi della normativa.

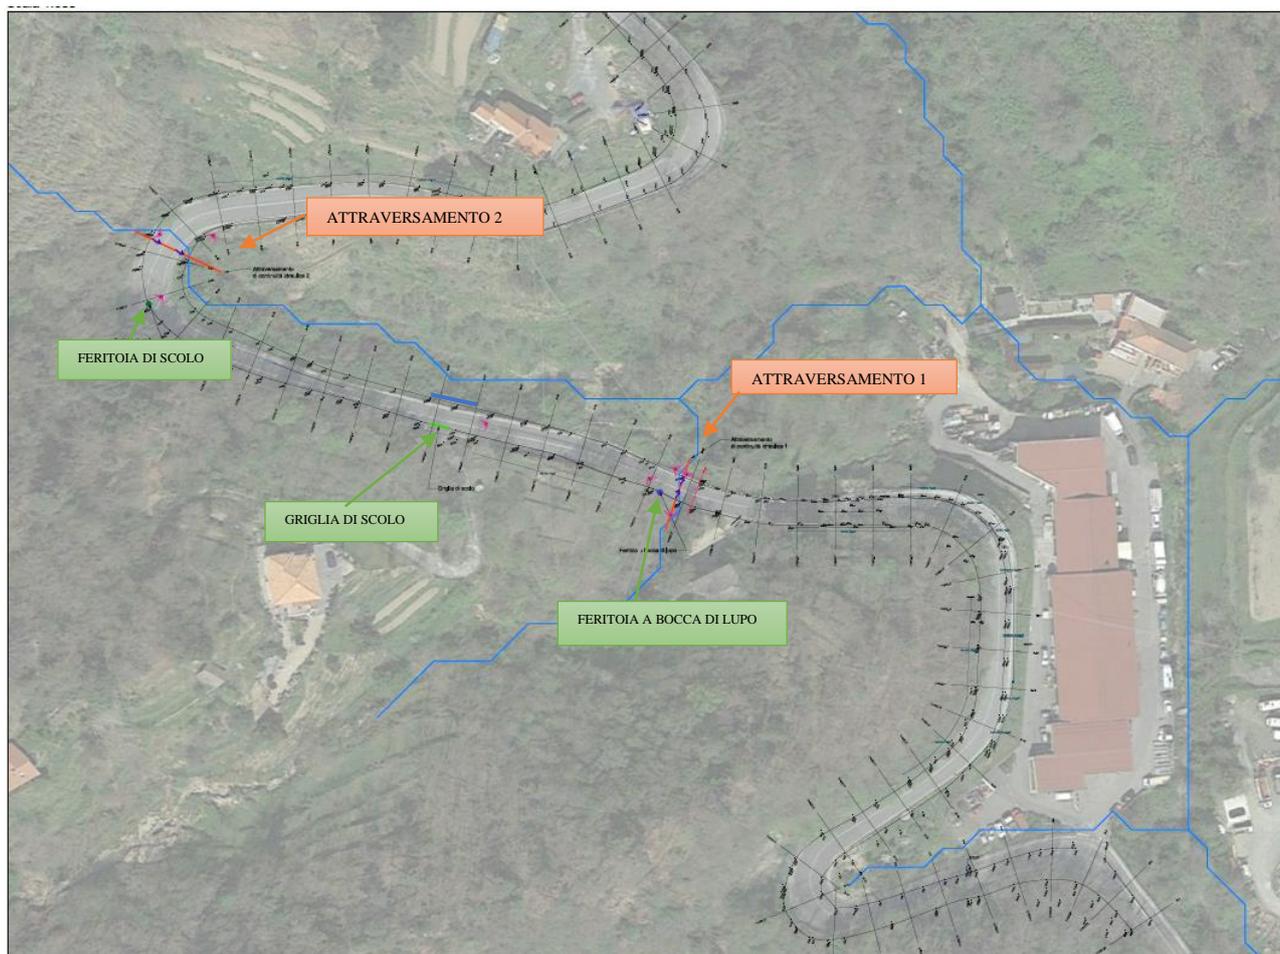
Figura 8 - Planimetria stato di fatto

Il tratto di interesse del corpo stradale alla progressiva 7+600 risulta interferire con due corsi d'acqua esistenti, ovvero degli impluvi naturali presenti all'interno dell'orografia del territorio in cui l'opera è inserita.

In corrispondenza di tali intersezioni con l'asse stradale, sono presenti degli attraversamenti idraulici in modo da garantire una continuità idraulica di versante. Questa continuità è finalizzata affinché l'infrastruttura sia coerente con l'assetto idraulico del territorio e non comporti alterazioni delle condizioni di rischio idraulico. Per l'individuazione degli impluvi naturali che intersecano il tronco stradale di interesse, è stato utilizzato un DTM (*Modello Digitale del Terreno*) a 5 metri ottenuto dall'interpolazione di analisi cartografiche, elaborazioni topografiche, da rilievi fotogrammetrici e *LIDAR* attraverso il software *open source QGIS*.

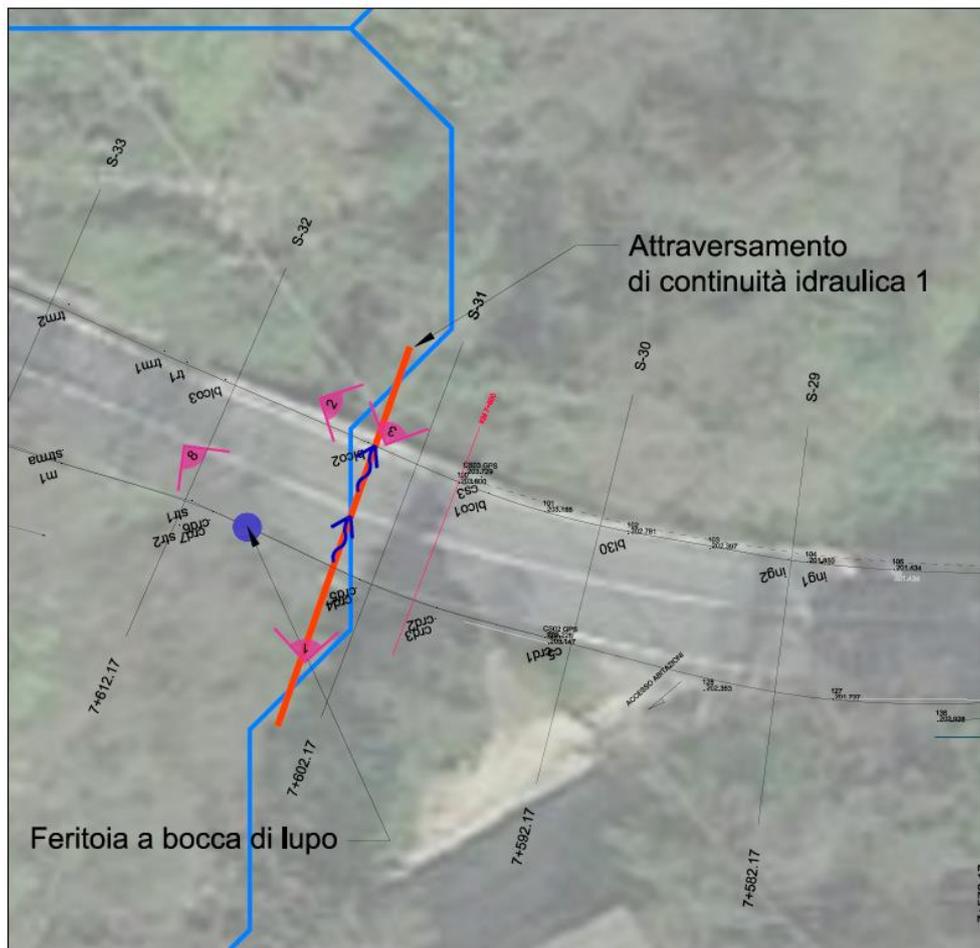
PLANIMETRIA STATO DI FATTO_ attraversamento di continuità idraulica n°1 e coni ottici - Scala 1:200

Figura 9 - Planimetria stato di fatto - Attraversamento 1 e coni ottici

Si riporta nel seguito l'individuazione degli attraversamenti idraulici che garantiscono la continuità idraulica di versante con il reticolo idrografico ricavato da elaborazioni GIS:

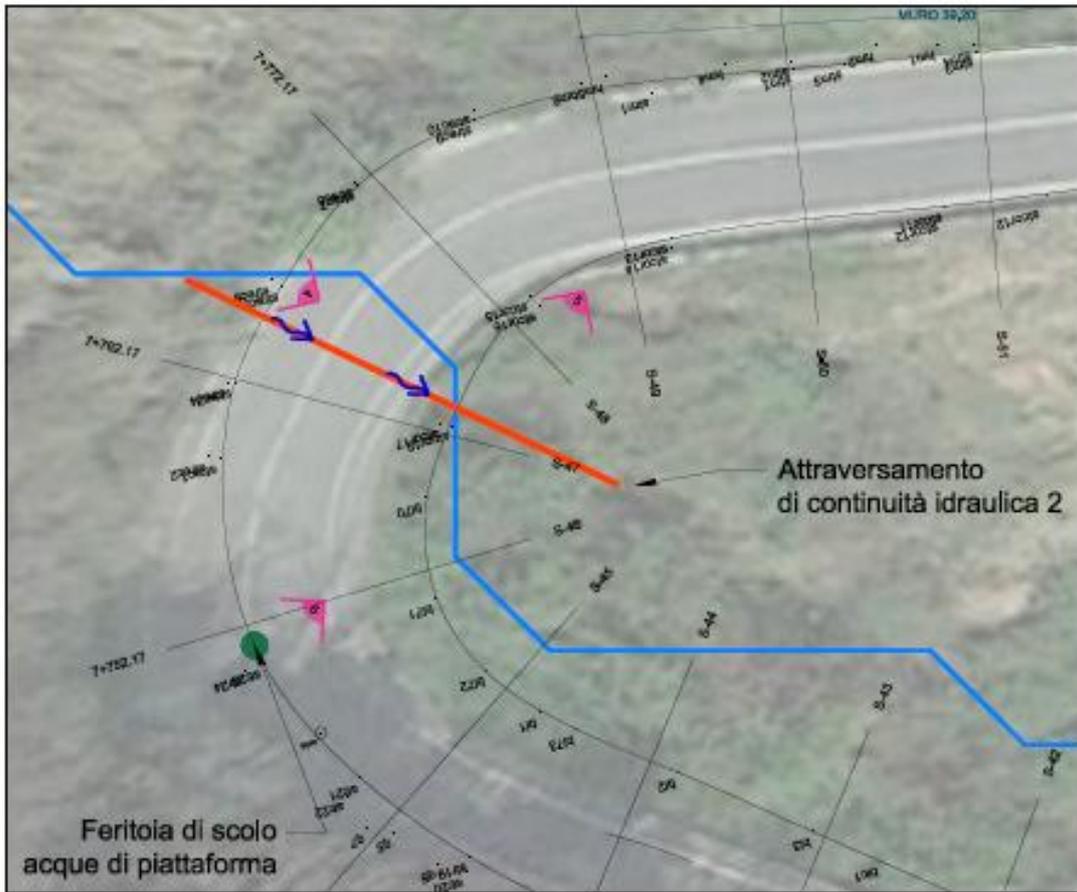
PLANIMETRIA STATO DI FATTO_ attraversamento di continuità idraulica n°2 e coni ottici - Scala 1:200

Figura 10 - Planimetria stato di fatto - Attraversamento 2 e coni ottici

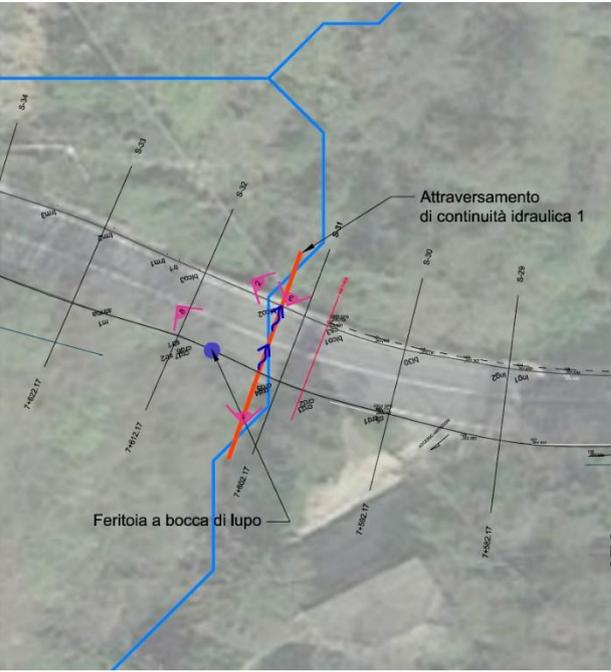
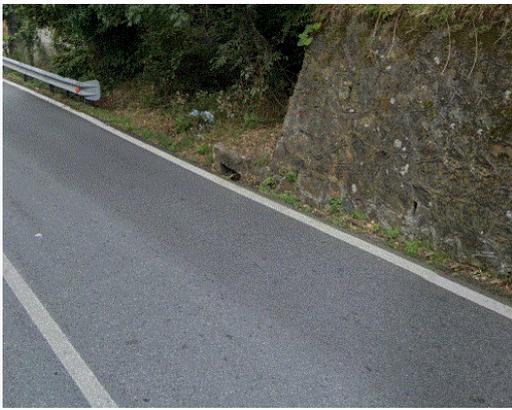
1. Feritoia a bocca di lupo	
<i>Inquadramento territoriale</i>	<i>Rilievo fotografico</i>

1. Feritoia a bocca di lupo;
2. Griglia di scolo;
3. Feritoia di scolo.

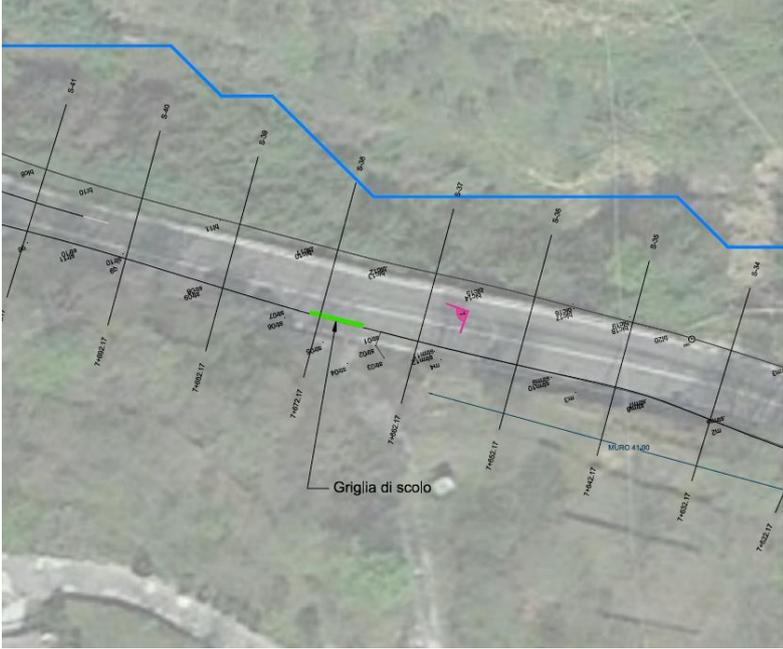
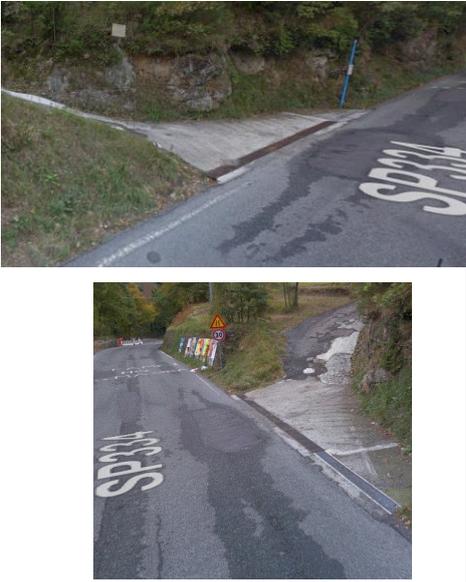
2. Griglia di scolo	
<i>Inquadramento territoriale</i>	<i>Rilievo fotografico</i>

<p style="text-align: center;">Griglia di scolo</p>

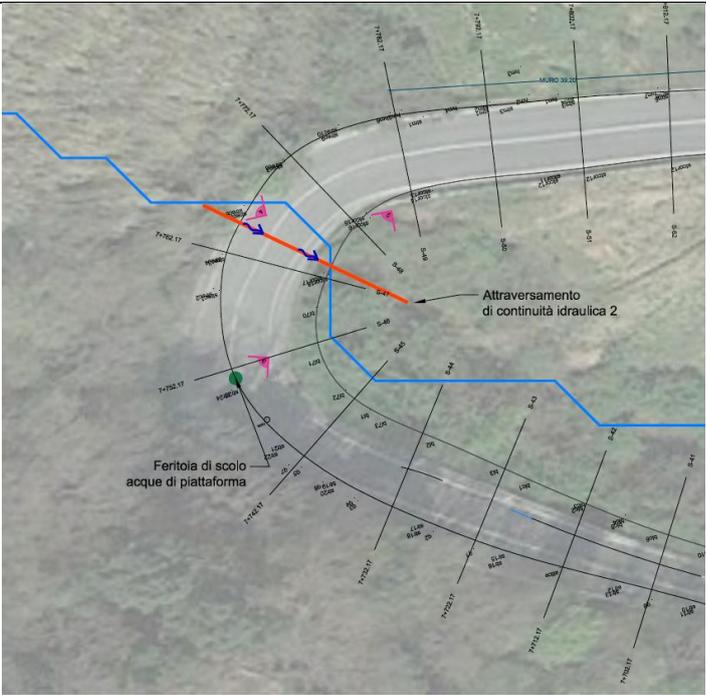
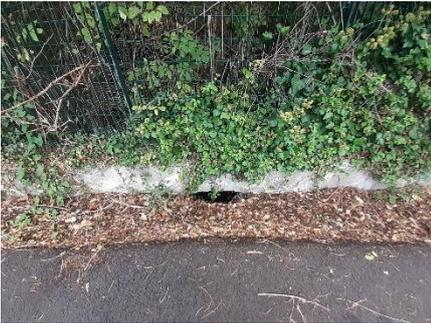
3. Feritoia di scolo	
<i>Inquadramento territoriale</i>	<i>Rilievo fotografico</i>

<p style="text-align: center;">Attraversamento di continuità idraulica 2</p> <p style="text-align: center;">Feritoia di scolo acque di piattaforma</p>

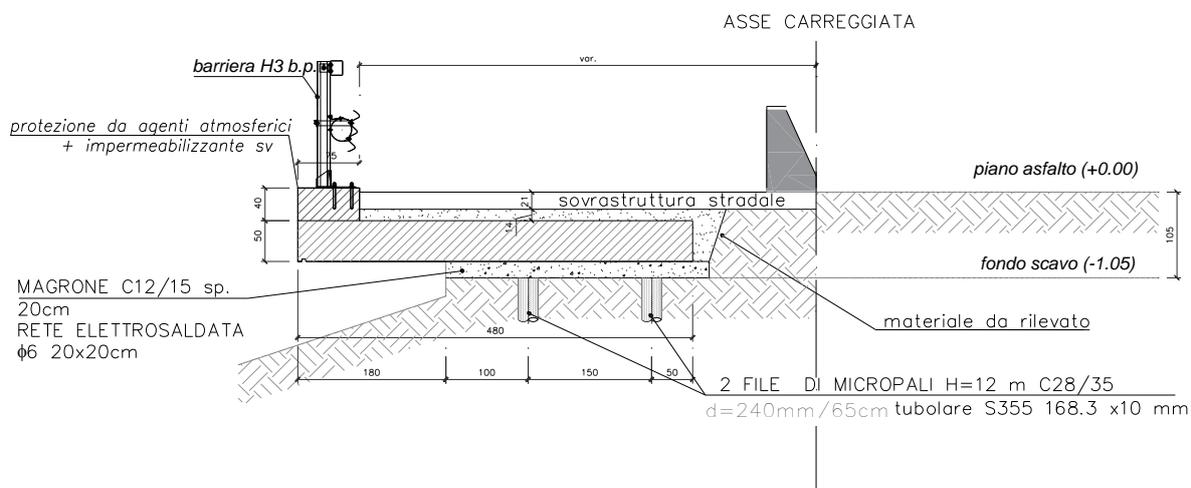
SEZIONE TIPO 1

- Sezione tipo 1: sezione corrente in allargamento – zattera orizzontale di larghezza pari a 4.80m su micropali;
- Sezione tipo 2: sezione corrente senza micropali– zattera orizzontale di larghezza pari a 3.25m senza micropali.

Figura 11 - Sezioni tipo 1

Per la realizzazione delle opere descritte saranno realizzati nei tratti in allargamento e in dissesto delle zattere di fondazione in c.a. su micropali e per la restante parte si prevede la realizzazione della sola zattera. Su tali zattere saranno realizzati i cordoli in c.a..

- Il cordolo sarà posizionato in testa alle strutture in elevazione dell'opera di sostegno. Esso avrà dimensioni 0.4x0.75 m e verrà realizzato con calcestruzzo C32/40.
- Installazione di barriere di sicurezza H3 bordo ponte;

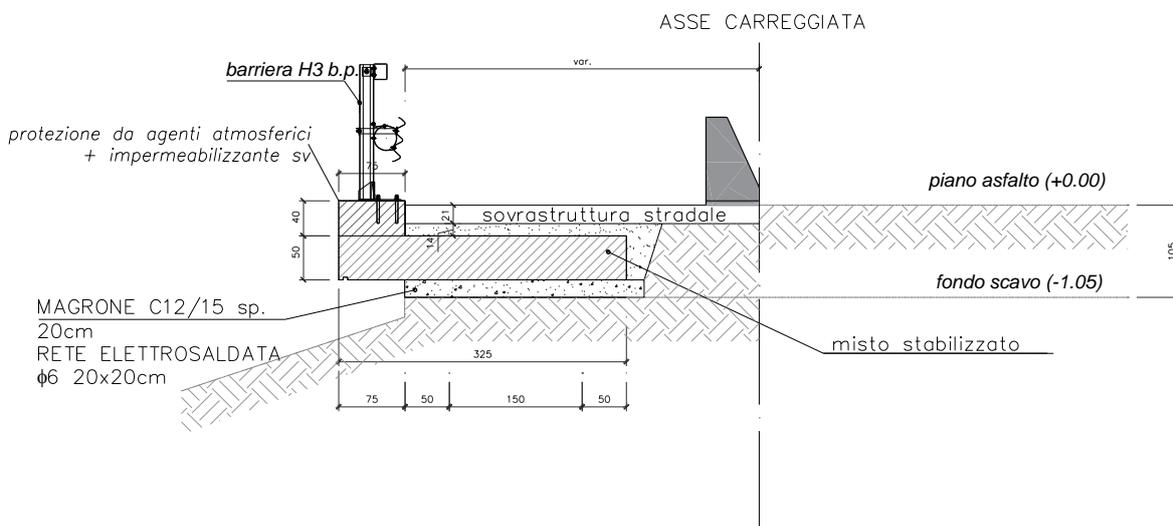
SEZIONE TIPO 2

Figura 12 - Sezioni tipo 2
