Comune	STELLA (PROVINCIA DI SAVONA)
Progetto	LAVORI DI SOMMA URGENZA DANNI ALLUVIONALI 2019 RIPRISTINO SEDE STRADALE IN VIA CASTELLARI DA RIO PANARO AL CIV. 1
Data	Marzo 2020
Committente	Spett. Amministrazione Comunale di Stella

RELAZIONE GEOLOGICA

(D.M. 17/01/2018 – Aggiornamento Nome Tecniche
per le Costruzioni)

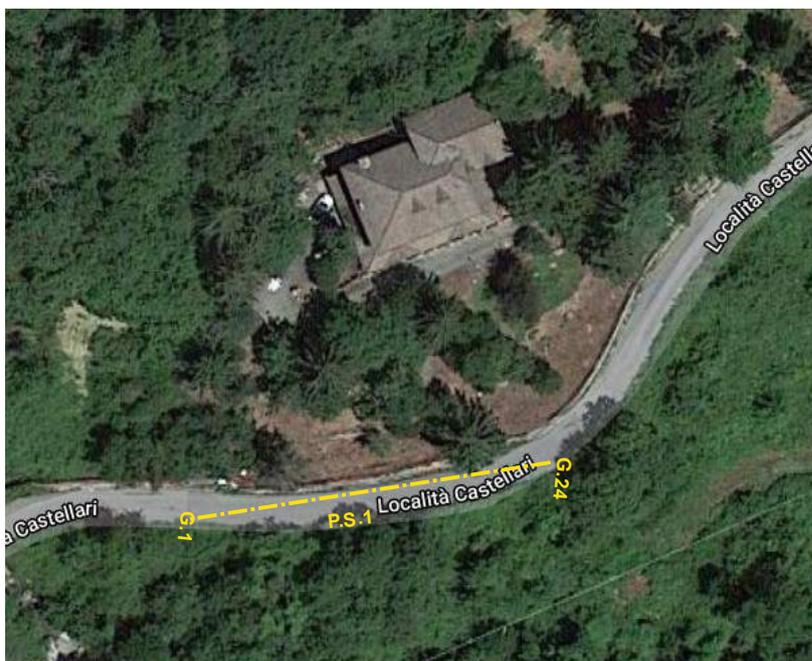
In corrispondenza dell'allineamento indicato nella sottostante planimetria è stata effettuata una prospezione sismica a rifrazione, denominata PS1, acquisendo i dati mediante un sismografo Dolang DBS280 della "Dolang Geophysical" a 24 canali digitali a 24 bit utilizzando 24 geofoni, con energizzazione a massa battente dal peso di 10 kg con piastra di battuta in alufer e di cui vengono allegare le risultanze (ALL.2).

In particolare, la sezione tomografica mostra la presenza superficialmente di coperture sciolte poco addensate seguite da coltri da mediamente a molto addensate passanti e/o intercalate al substrato molto alterato e fratturato (cappellaccio) dello spessore variabile intorno a 4-5m.

A questi terreni segue il substrato roccioso alterato e fratturato in graduale miglioramento con la profondità. Il substrato in discrete condizioni conservative si trova a partire da profondità superiori ai 9m dal p.c. stradale.

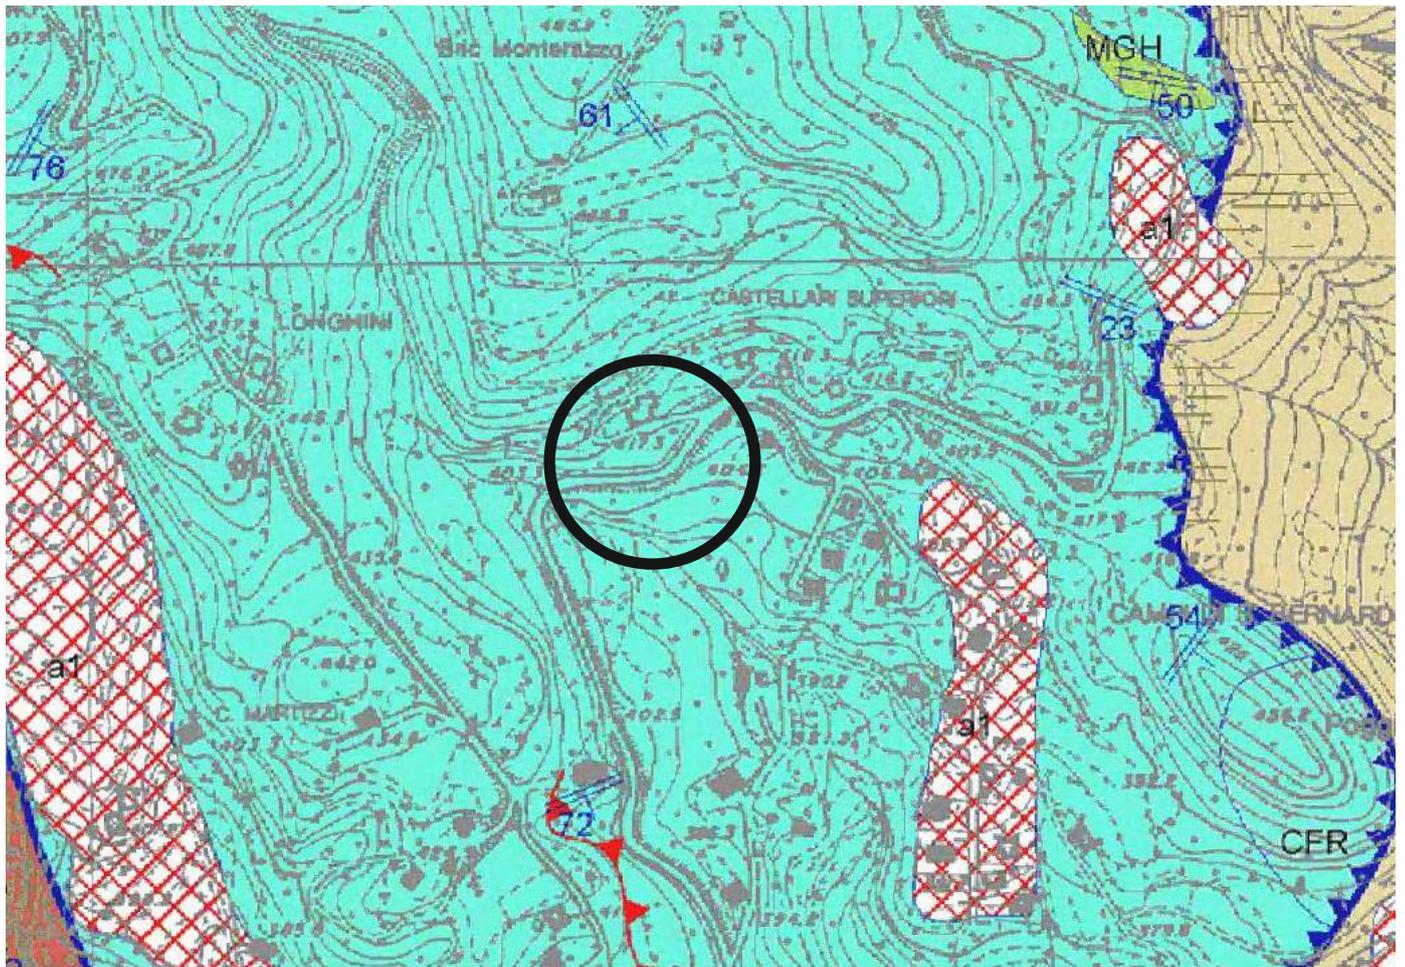
metagabbri del Bric Sportiole

Metagabbri leucocratici a grana media e medio-grande, caratterizzate dalla locale presenza di relitti di clinopirosseno e ossidi magmatici e dalla preservazione nei litotipi indeformati dei siti a olivina e plagioclasio ignei; localmente sono attraversati da dicchi basaltici. Tessiture primarie da isotrope a milonitiche, generalmente ben conservate. Le pseudomorfofi sul clinopirosseno igneo sono costituite da anfiboli sodici e calcici, sull'olivina si sono formati talco e tremolite, sul plagioclasio sono presenti aggregati ad albite, epidoto e clorite. Sono riconoscibili varie generazioni di paragenesi metamorfiche che variano da Scisti Blu (anfibolo blu, albite, epidoto, talco) a Scisti Verdi (actinolite, albite, clorite, epidoto). La locale presenza di anfiboli pargastici bruni testimonia uno stadio di alterazione ad alta temperatura pre Scisti Blu.
GIURASSICO MEDIO? - GIURASSICO SUP.?

Dal punto di vista geologico, l'area è caratterizzata (vedi TAV.2) dai metagabbri a diallagio appartenenti alla "Serie di Montenotte", un litotipo tendenzialmente abbastanza compatto, a grana variabile da media a grande, da intensamente a debolmente foliato; nell'area è direttamente visibile localmente sia sui tagli stradali che in affioramento sul versante dove presenta uno stato di conservazione estremamente vario a testimoniare l'intensa tettonizzazione subita, passando da condizioni massicce ad altre, prevalenti, in cui appare diffusamente alterato e disgregato.

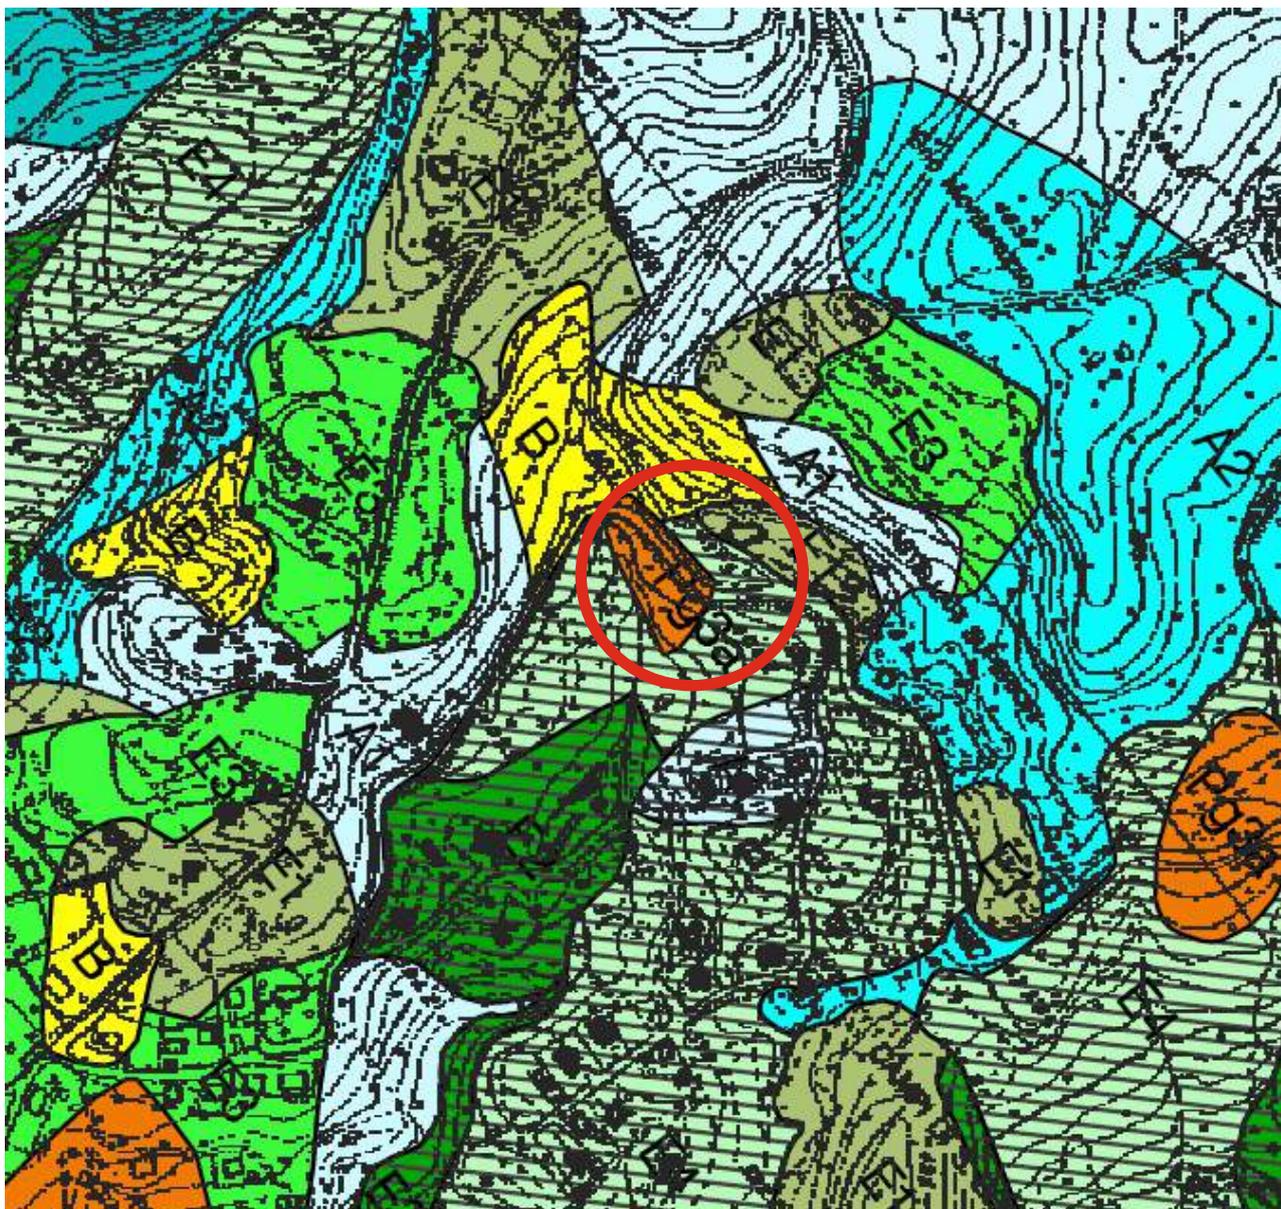
Pg3a

Suscettività al dissesto elevata –
 Art. 16, comma 3 della Normativa di P.d.B.

ZONE TIPO E: caratterizzate dalla presenza di coltri sciolte di copertura

E4 Come per le zone E3 con necessità di ulteriori specifiche verifiche in merito all'interazione acqua-terreno per qualsiasi tipo di intervento

Aree interessate da locali condizioni legate alla dinamica delle acque (impregnazioni diffuse, deflussi superficiali e profondi); necessitano di interventi di regimazione preliminarmente a qualsiasi tipo di intervento

L'area d'intervento ricade tra le aree Pg3a di suscettività al dissesto alta e le aree di tipo E, sottoclasse E4 e zone speciali; si tratta di zone caratterizzate dalla presenza di coperture sciolte con problematiche legate alla natura ed al comportamento meccanico delle coltri, con necessità di ulteriori verifiche in merito all'interazione acqua/terreno, che necessitano di interventi di regimentazione delle acque preliminarmente a qualsiasi intervento (vedi anche TAV.6).

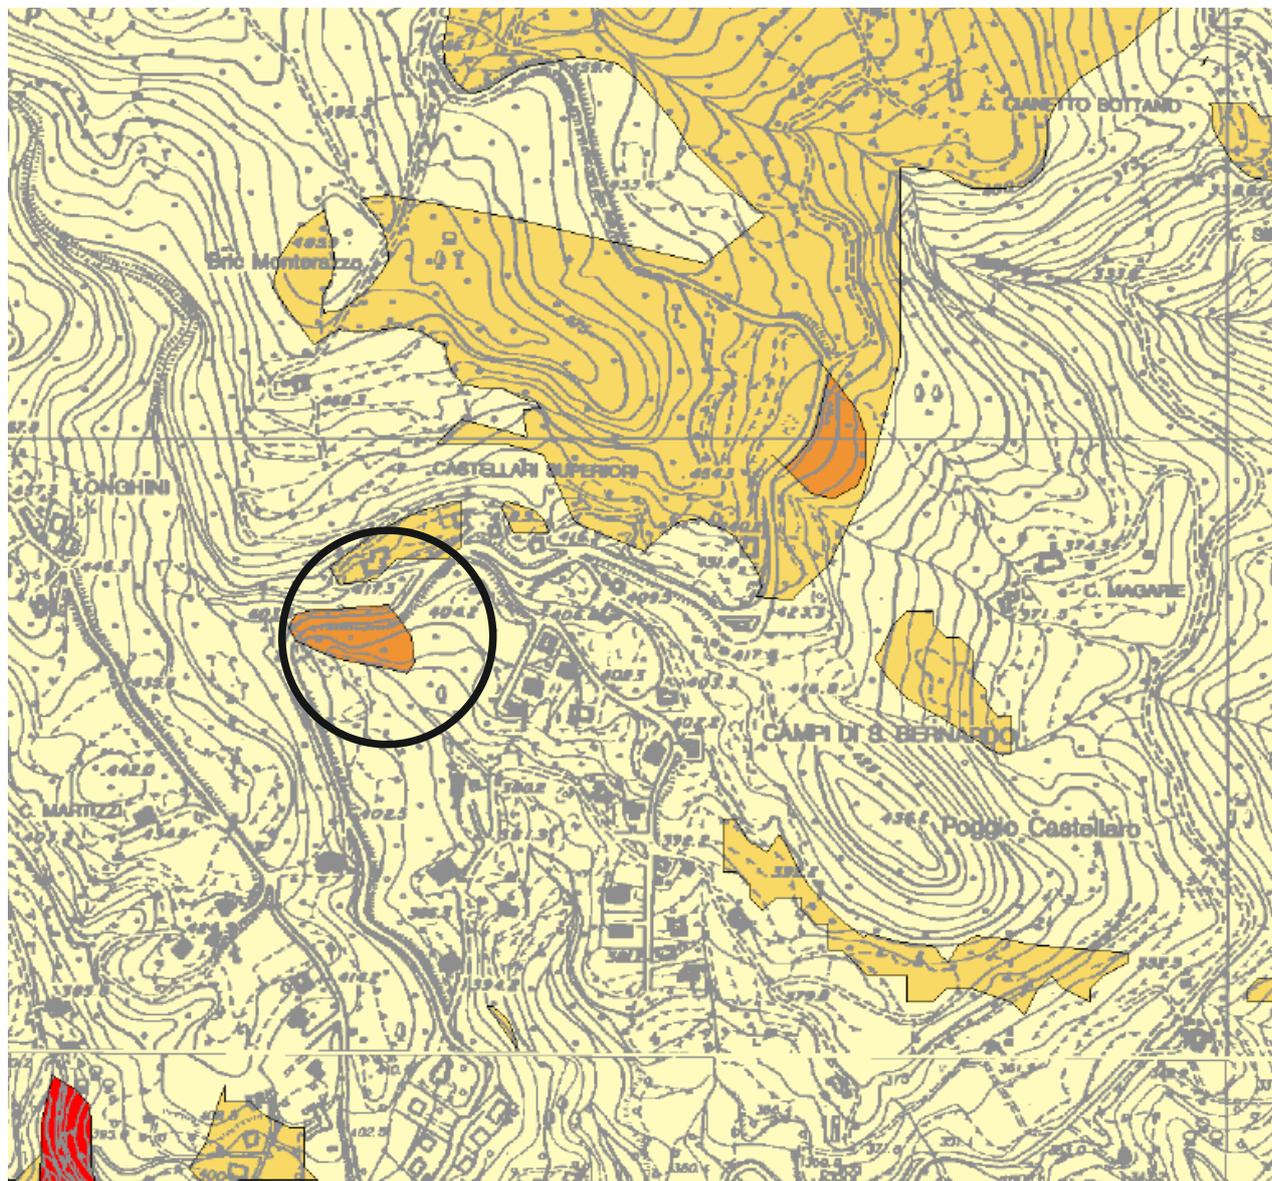
STRALCIO CARTA DELLA SUSCETTIVITA' AL DISSESTO (P.d.B. T. Sansobbia)

- Pg4 - (Aree a suscettività MOLTO ALTA - aree in frana attiva)
- Pg3a - (Aree a suscettività ALTA - frane quiescenti)
- Pg3b - (Aree a suscettività ALTA - aree non di frana quiescente)
- Pg2 - (Aree a suscettività MEDIA)
- Pg1 - (Aree a suscettività BASSA)
- Pg0 - (Aree a suscettività MOLTO BASSA)
- A - (Aree speciali di tipo A - Cave attive, Miniere attive)
- A - (Aree speciali di tipo A - Discariche in esercizio)

Così come risulta dagli stralci della cartografia di Piano di Bacino allegati, la zona d'intervento ricade in un'area a suscettività al dissesto da media ad alta di tipo Pg3a, di frana quiescente (vedi ALL.1.1), sulla porzione di versante alla sinistra del Rio Panaro (vedi ALL.1.2). In quest'area sono previsti un intervento di consolidamento ed opere di regimazione delle acque superficiali (ALL.1.3).

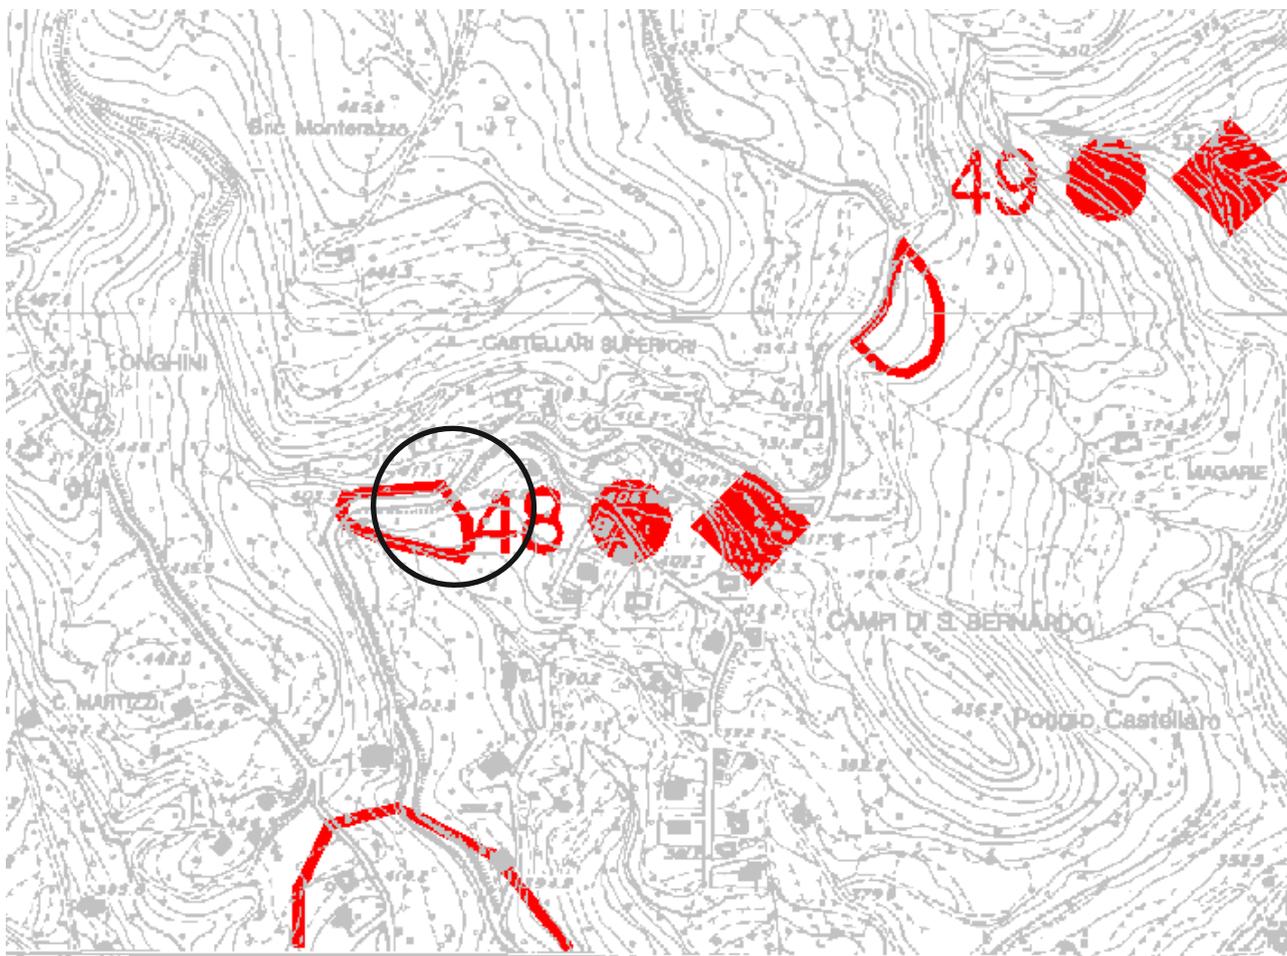
**STRALCIO CARTA DEGLI INTERVENTI
(P.d.B. T. Sansobbia)**

CONSOLIDAMENTI

DISGAGGI, RETI ARMATE PARAMASSI

INTERVENTI DI INGEGNERIA NATURALISTICA

OPERE DI REGIMAZIONE DELLE ACQUE SUPERFICIALI

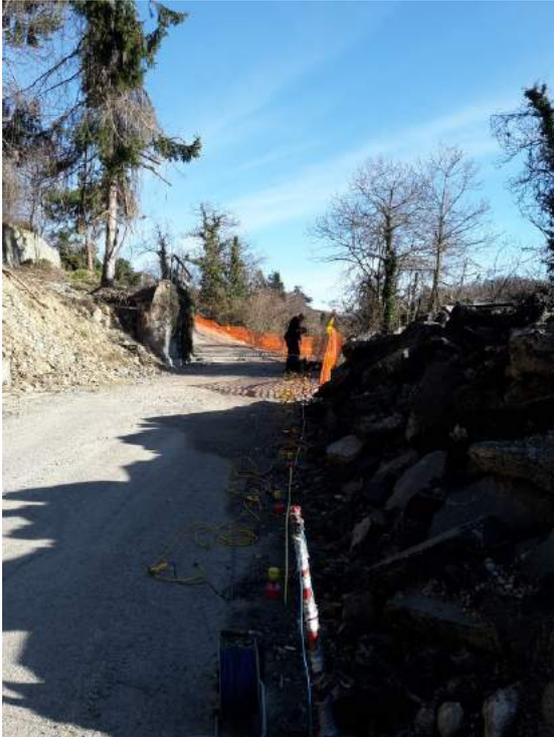
Foto scattata su geofono G1

Nel sito in esame è stata eseguita, lungo l'allineamento mostrato nelle Foto sotto riportate, un'indagine sismica a rifrazione e MASW.

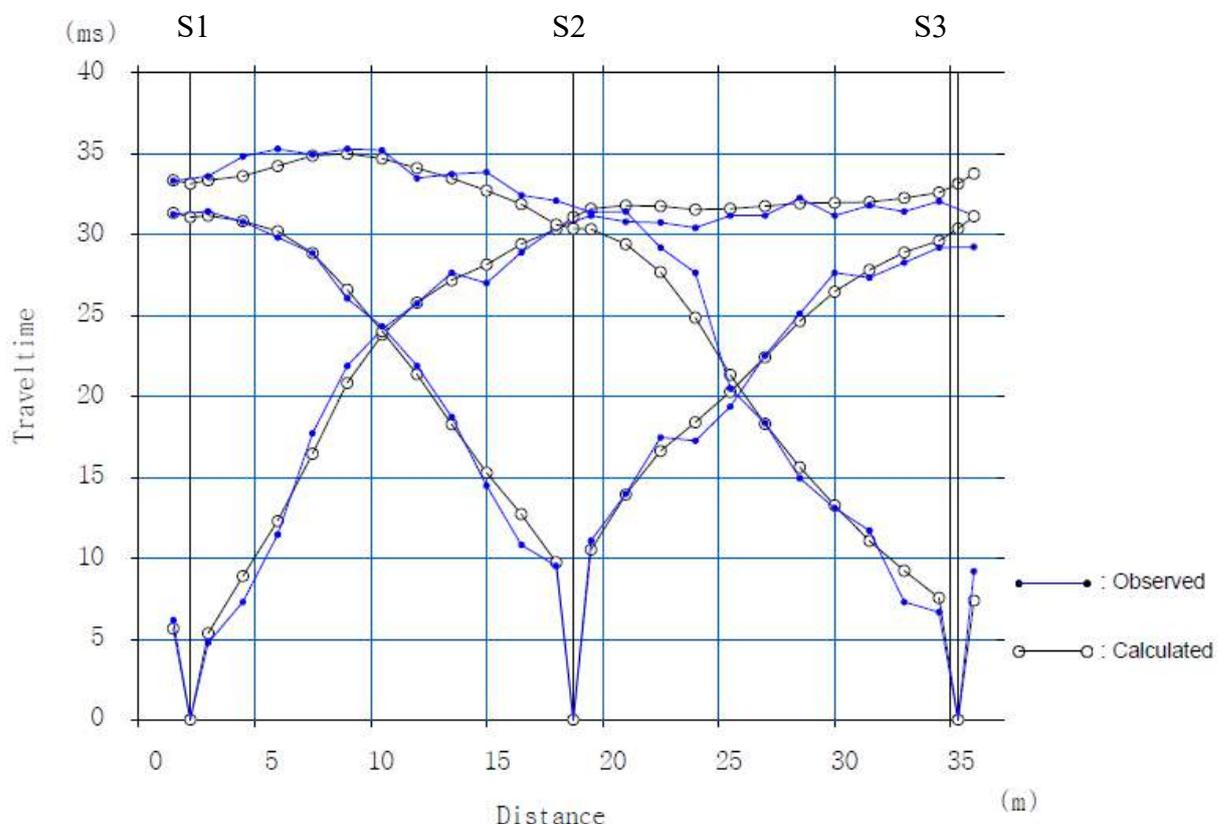
Confronto tra dromocrone osservate e calcolate per il sito analizzato.

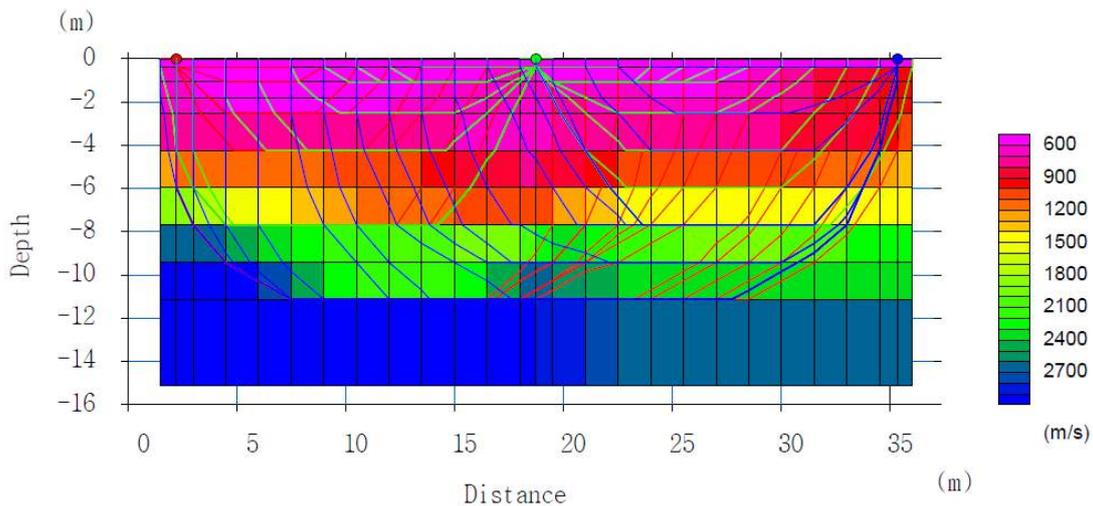
La spaziatura in verticale e orizzontale della griglia viene creata automaticamente dal programma, con celle più piccole alla superficie e più grandi in profondità (vedere tomogramma sotto riportato con il tracciamento dei raggi dalla sorgente ai ricevitori).

Questo permette una decrescita nel tempo di calcolo ed elimina artefatti causati da una più bassa copertura dei raggi in profondità. Il programma utilizza un approccio ai minimi quadrati non lineare per il metodo d'inversione e per la propagazione del fronte d'onda nella modellazione delle dromocrone (Geometrics and OYO, 2003 and Zhang and Toksoz, 1998).

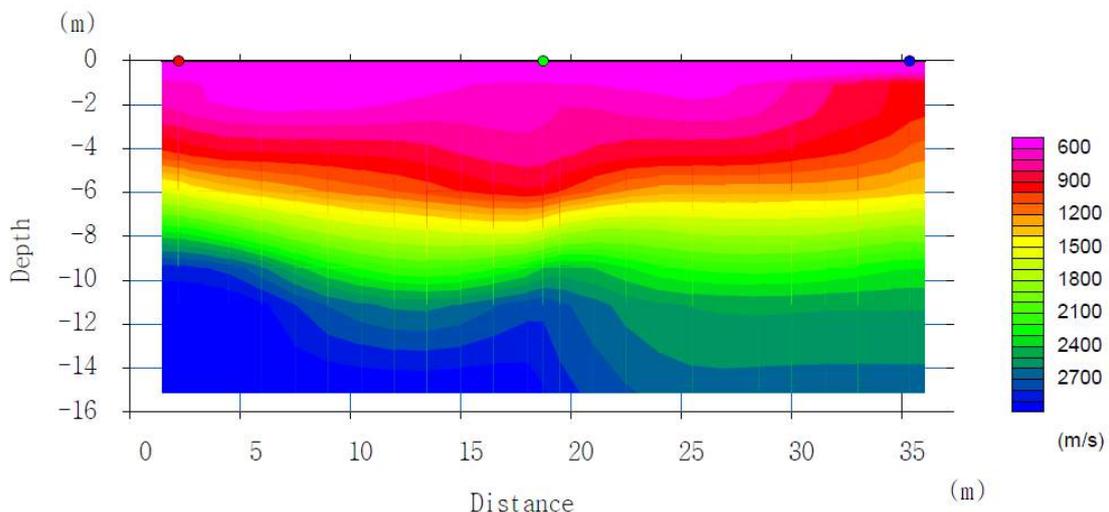
Campo di velocità bidimensionale (tomogramma).

Il metodo tomografico ha permesso di ricostruire una sezione bidimensionale continua del sottosuolo rendendo evidenti le variazioni laterali di velocità. L'isolinea di 1000 m/s indica il tetto dell'alterazione dell'ammasso roccioso.

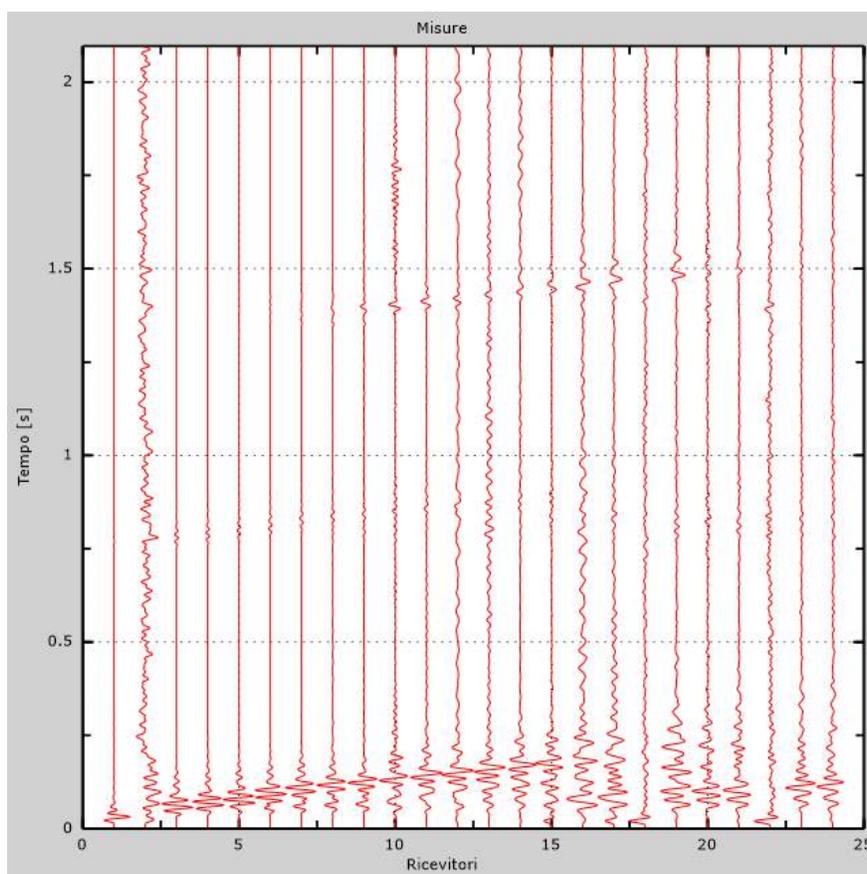
Numero di ricevitori.....24
Distanza tra i sensori:.....1m
Numero di campioni temporali.....2048
Passo temporale di acquisizione.....1.024ms
Numero di ricevitori usati per l'analisi.....24
L'intervallo considerato per l'analisi comincia a.....0ms
L'intervallo considerato per l'analisi termina a.....2096.13ms
I ricevitori non sono invertiti (l'ultimo ricevitore è l'ultimo per l'analisi)

Figura 1: Tracce sperimentali

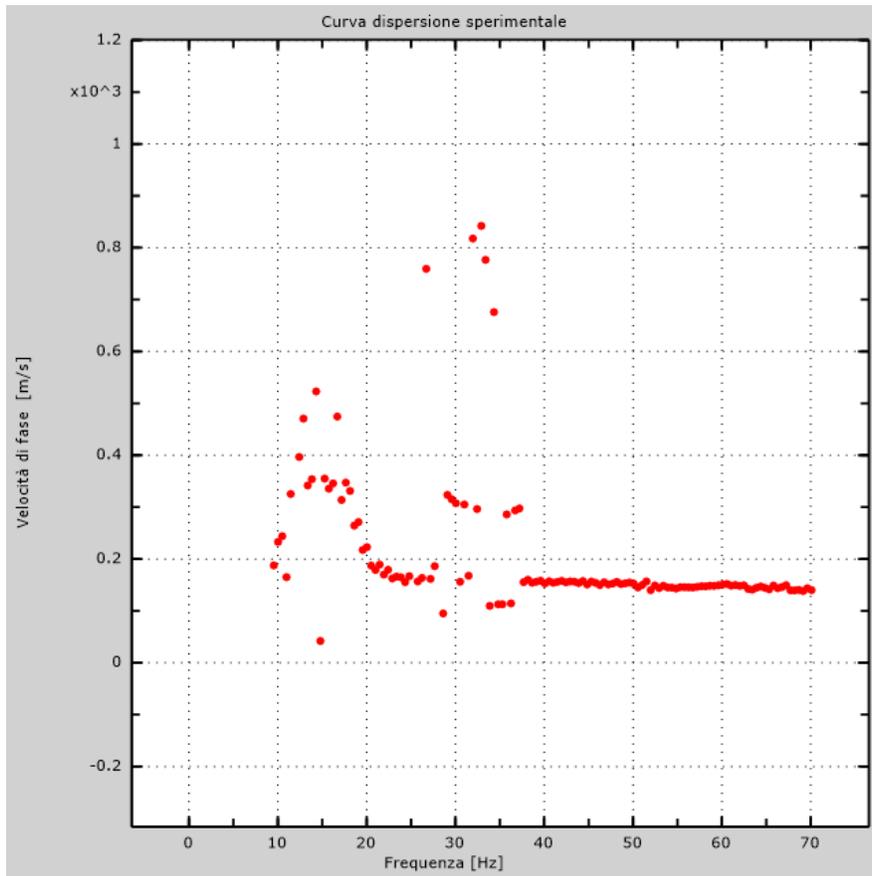
Frequenza finale.....70Hz
Frequenza iniziale.....10Hz

Figura 2: Curva dispersione sperimentale

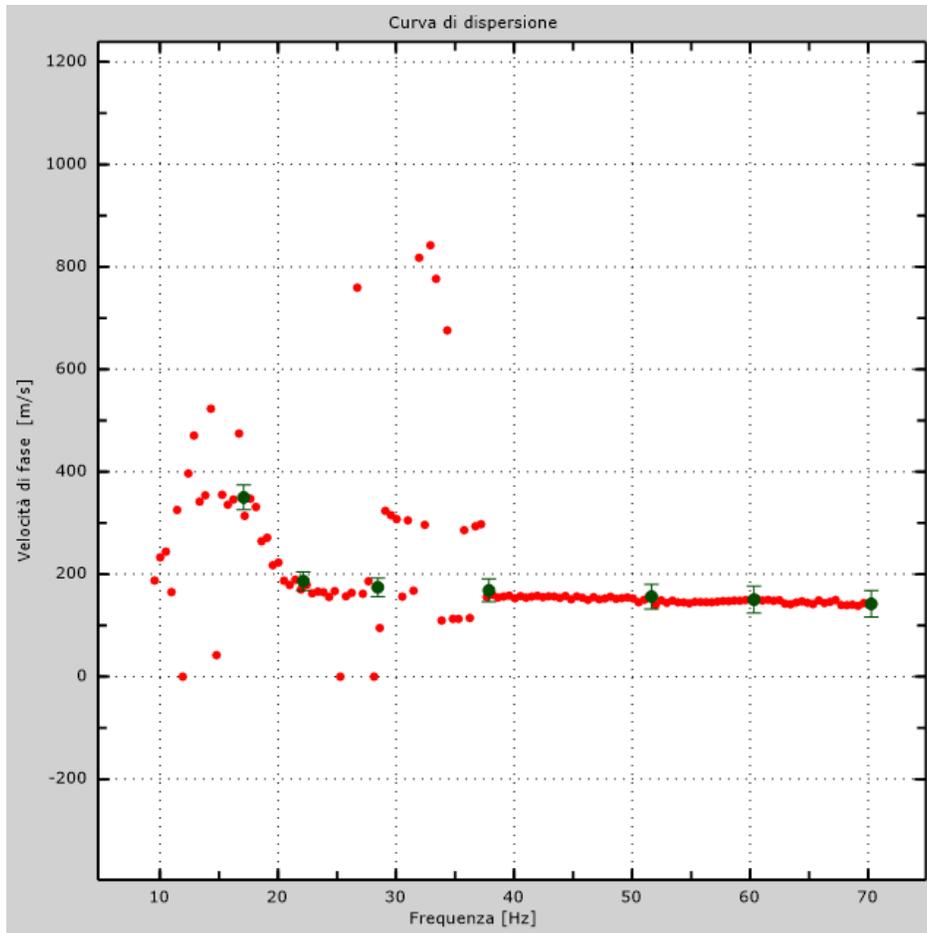
Freq. [Hz]	V. fase [m/s]	V. fase min [m/s]	V. fase Max [m/s]
17.0894	349.827	325.637	374.017
22.1383	186.547	168.405	204.689
28.4494	174.452	156.31	192.594
37.8634	168.405	146.231	190.579
51.6426	156.31	132.12	180.5
60.3204	150.263	124.057	176.468
70.2604	142.199	115.994	168.405

Figura 3: Curva di dispersione

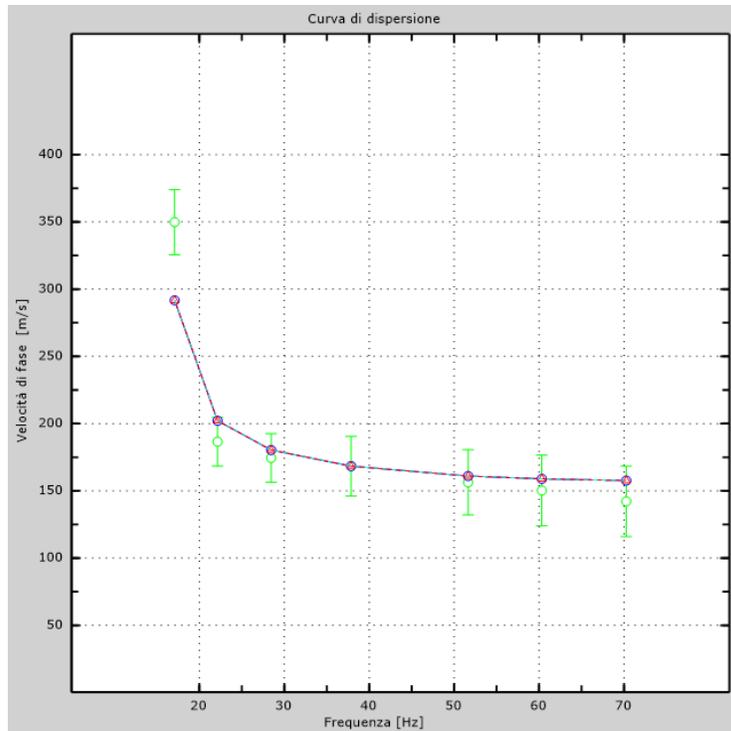
Figura 4: Velocità numeriche – punti sperimentali (verde), modi di Rayleigh (ciano), curva apparente(blu), curva numerica (rosso)

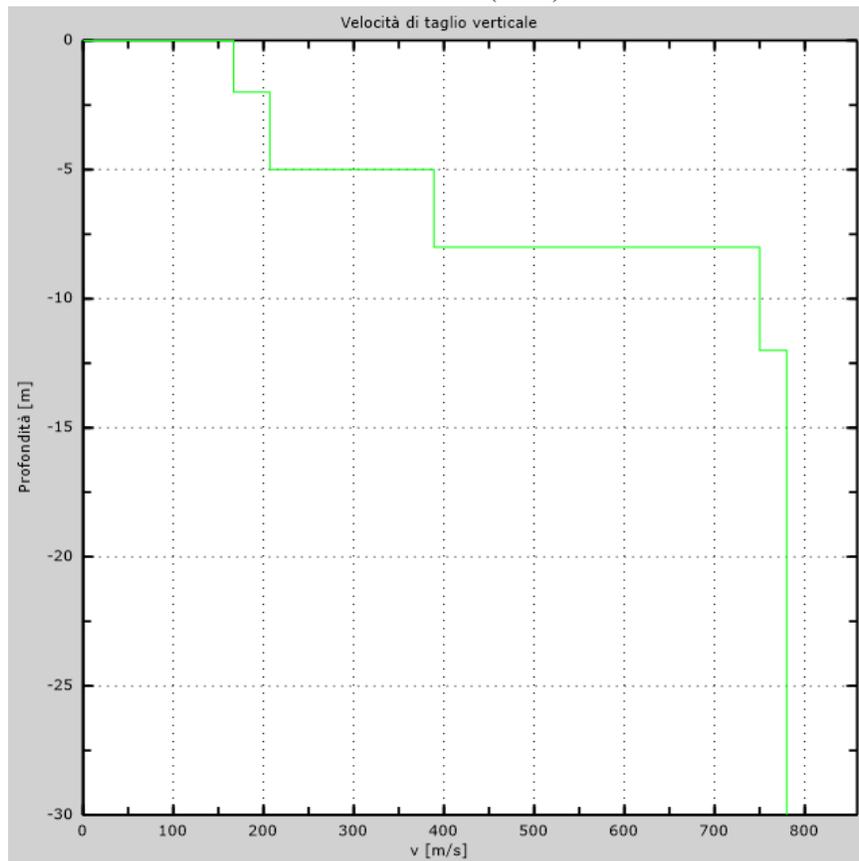
Numero di strati (escluso semispazio)	6
Spaziatura ricevitori	1m
Numero ricevitori.....	24
Numero modi	1

Figura 5: Profilo Vs numerico

L'elaborazione delle risultanze della prova sismica attraverso lo specifico programma d'interpretazione (MASW di Vitantonio Roma) ha fornito valori della V_{Seq} riconducibili ai terreni di categoria di sottosuolo B (vedi in dettaglio ALL.2).

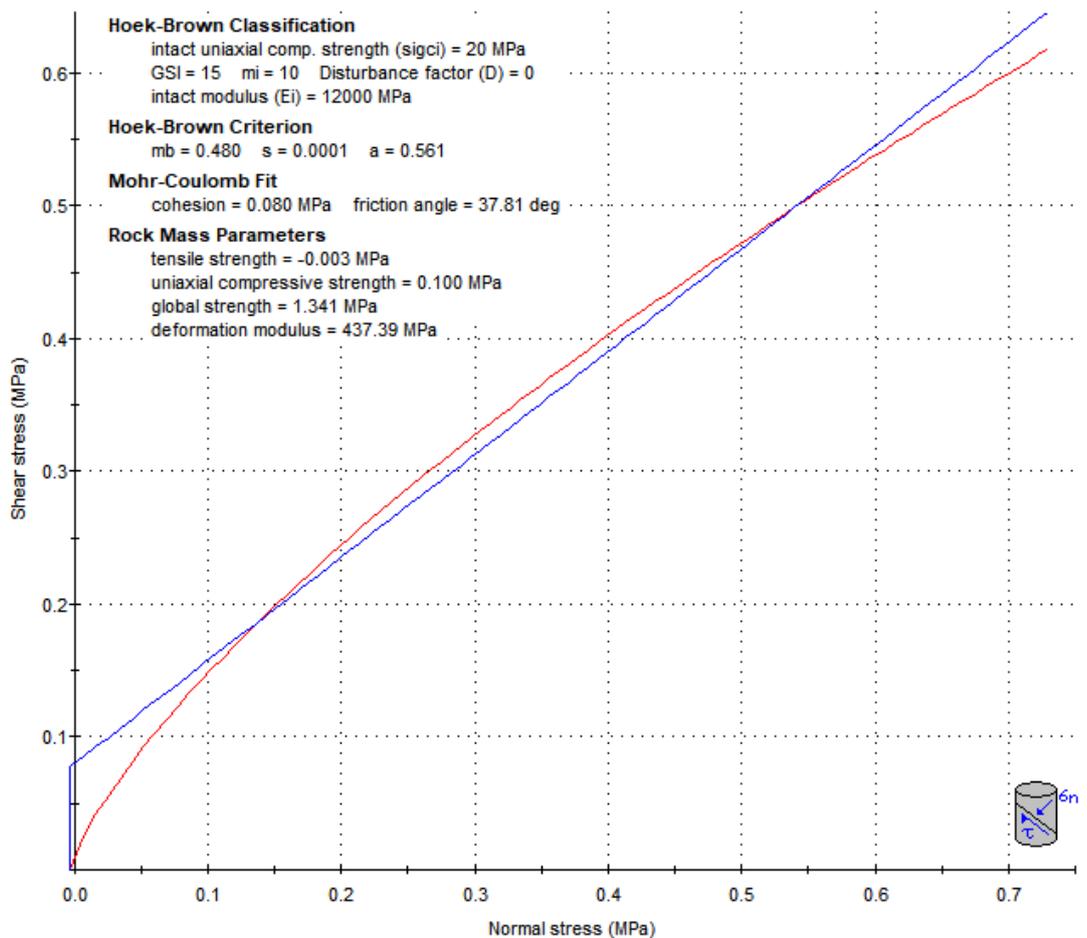
All.
3.1

ANALISI DELLA ROCCIA CON METODO ROCK LAB DI HOEK - roccia alterata

La caratterizzazione della roccia è stata eseguita procedendo alla classificazione degli ammassi rocciosi attraverso il metodo GSI (Geological Strength Index) elaborato da Hoek (1994), che permette di definire la categoria di appartenenza dell'ammasso roccioso in esame in funzione di una valutazione qualitativa

delle famiglie di discontinuità presenti e delle condizioni delle loro superfici di contatto. Attraverso il programma Rocklab ver. 1.03, elaborato da Hoek, si è pertanto provveduto, inseriti i parametri geomeccanici caratteristici della roccia e quelli identificativi del suo stato (Indice GSI = 15 ÷ 30), a determinare i parametri di resistenza al taglio secondo il criterio di rottura di Mohr – Coulomb.

peso di volume γ	22 ÷ 23 kN/mc
angolo d'attrito φ	35° ÷ 37°
coesione c	10 ÷ 20 kPa
