# RELAZIONE PAESAGGISTICA AI SENSI DEL D.P.C.M 12/12/2005

Il sottoscritto Freccero Rinaldo in qualità di proprietario, dell'immobile sito in Stella, loc. Mezzano civ. 32, richiede il rilascio di parere ai fini paesaggistici per l'intervento di ristrutturazione edilizia con ampliamento, dell'esterno dell'edificio di proprietà.

L'intervento consiste nella ristrutturazione edilizia dell'immobile, mediante la demolizione della copertura e delle murature del piano primo mantenendo i caratteri tipologici della casa.

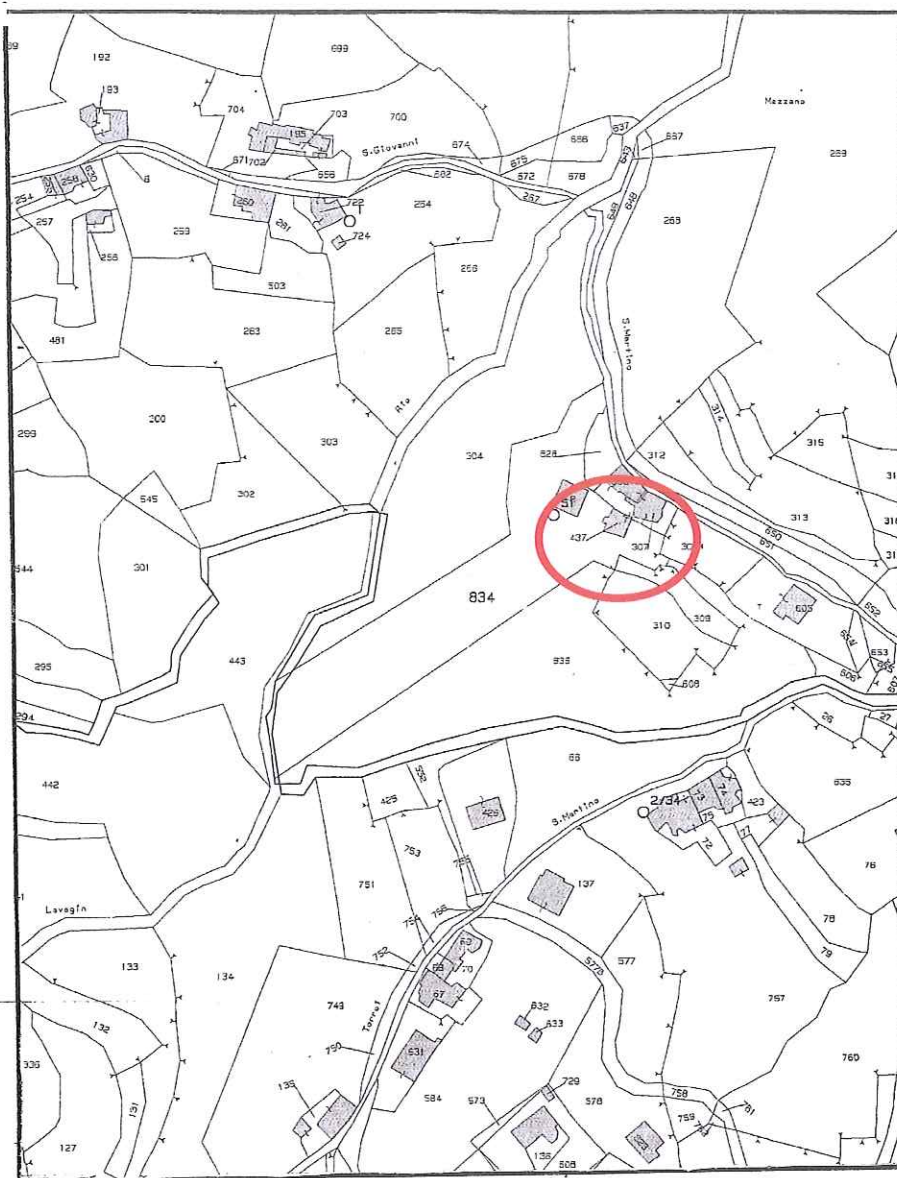
b.) Estratto Catastale

**ESTRATTO CATASTALE**

**FOGLIO 26**

**MAPPALE 618**

**SCALA 1:2000**

L'area dell'intervento è posta in Comune di Stella, frazione S. Martino, loc. Mezzano, distinta all'Ufficio del Territorio di Savona al foglio 26 particella 437.
