COMUNE DI STELLA
PROVINCIA DI SAVONA

PIANO DI RIQUALIFICAZIONE e PRESIDIO
AMBIENTALE
Località Reverdita

Agr. Dott. Giacomo Marco VALLARINO
Via Boniccio n° 8 – 16011 Arenzano (GE)

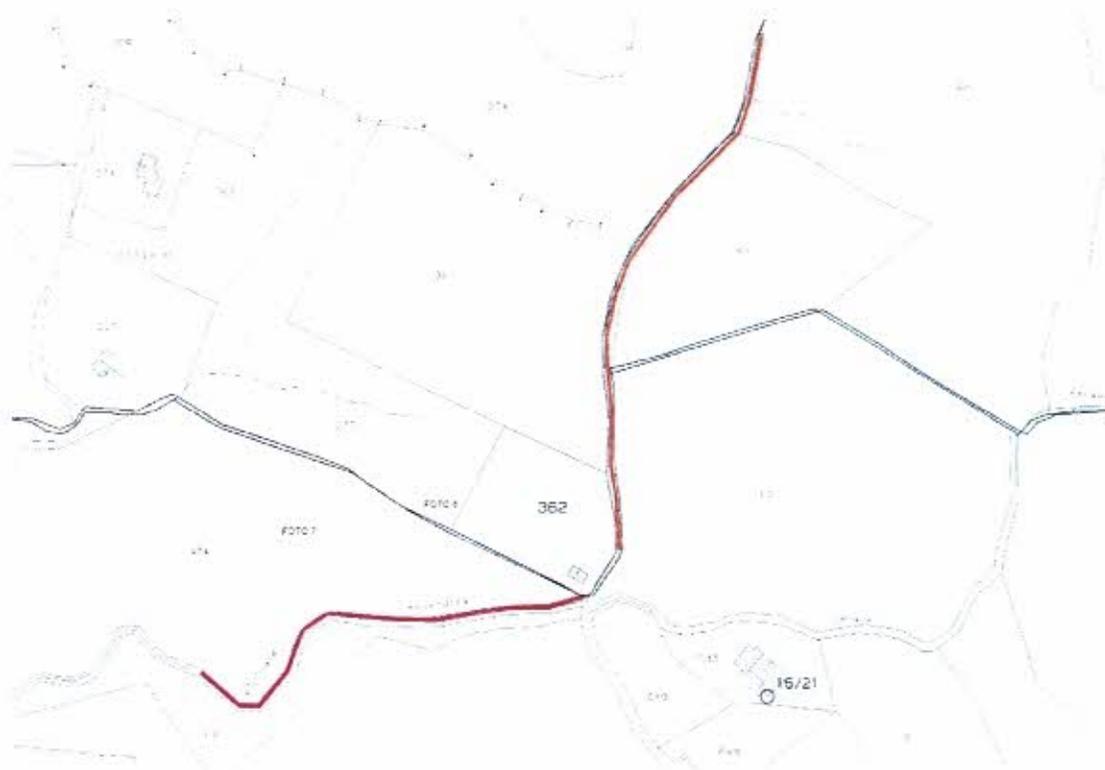
Sentiero 1, Strada vicinale Magnoni (168,88 ml da ripristinare)

Sentiero 2, Strada vicinale Reverdita (133,63 ml da ripristinare)

Attualmente i sentieri si trovano in uno stato semi-abbandonato, la vegetazione spontanea, l'eccessiva pendenza (sentiero 2) e le erosioni superficiali, provocate dalle acque di ruscellamento, li rendono pressochè inagibili. Pertanto adranno realizzate:

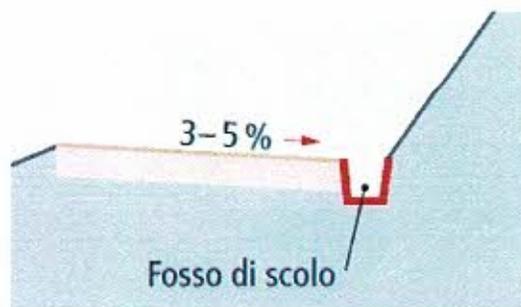
Drenaggio trasversale verso monte

La conformazione attuale dei sentieri permetterà di eseguire senza troppo sforzo un adeguato drenaggio trasversale verso monte, necessario per far defluire verso i lati la pioggia che cade direttamente sul sentiero.

Questa soluzione, in caso di forte afflusso si acqua di versante e/o suolo interessato da fenomeni di erosione si rivela efficace anche perché consente di prevenire franamenti verso valle. Sui sentieri inclinati verso monte l'acqua verrà fatta defluire mediante un drenaggio longitudinale che dovrà essere realizzato sul lato a monte.

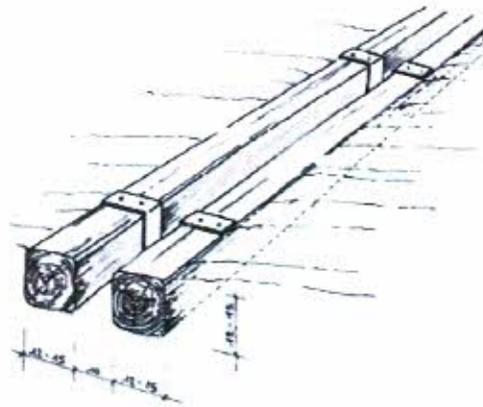
Canalette trasversali

Al fine di far defluire l'acqua derivata dai sistemi di drenaggio longitudinale, verranno realizzate canalette trasversali (due travi in legno tenute a distanza da distanziatori metallici fissati a vite).

Per fare in modo che si puliscano da sole con il defluire dell'acqua, le canalette trasversali verranno costruite con un'inclinazione del 5 per cento circa e un angolo compreso tra i 30 e i 45 gradi rispetto all'asse longitudinale del sentiero; inoltre per evitare il processo di erosione saranno fatte fuoriuscire di almeno 20 cm dal bordo del sentiero e verranno collocate delle pietre in corrispondenza del punto di sbocco.

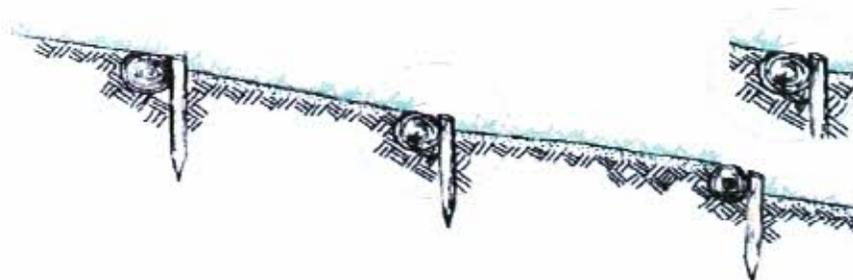
Gradoni

Sul sentiero 2 (strada vicinale Reverdita) al fine di addolcire la pendenza verranno realizzate, ogni 2-3 metri, dei gradoni in legno lungo il percorso.

I gradoni potranno essere costituiti da tavole o travi di legno tondi e saranno ancorati con fittoni realizzati con testa arrotondata o a becco di flauto ad un'estremità ed andranno infissi nel terreno per 3/4 della lunghezza. Per allungare la vita media di tali opere si provvederà inoltre al preventivo trattamento del legno che andrà a diretto contatto con il terreno.

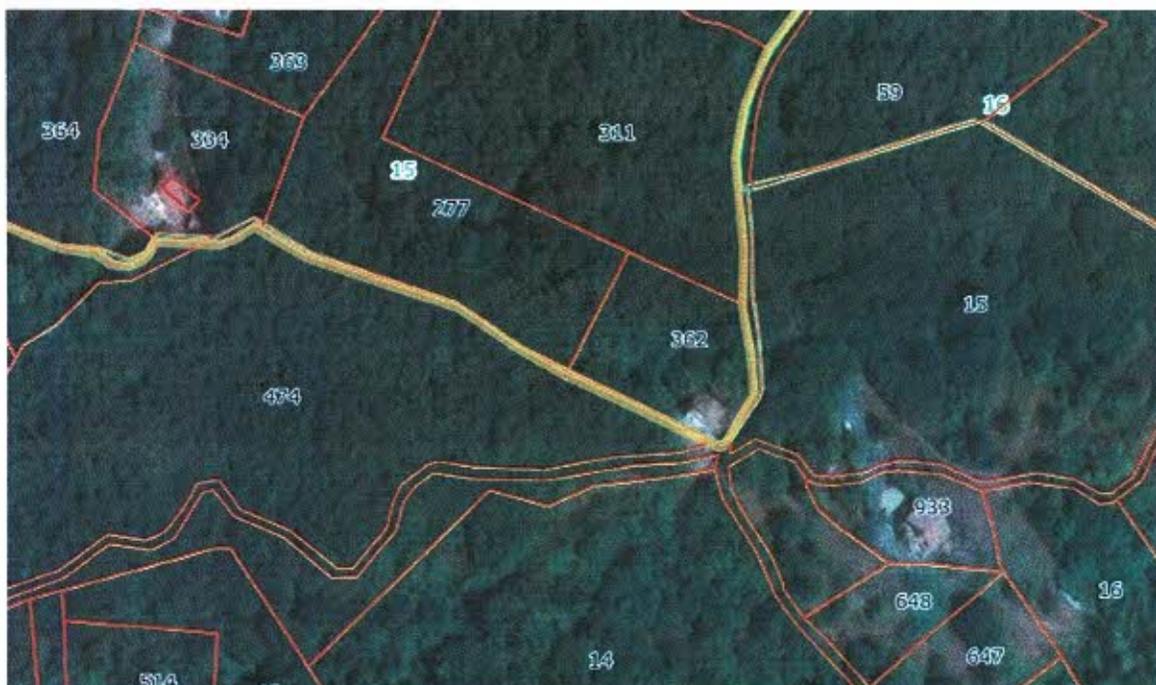
Di seguito si riporta la situazione attuale del mappale oggetto di presidio.

Foglio	Mappale	Sup. cat.	Situazione attuale
15	362	1500 mq	100 mq frutteto abbandonato; 1200 mq bosco ceduo (mal governato); 200 mq corte abitazione;
