Comune di STELLA

ACCERTAMENTO DI CONFORMITA'
casa di civile abitazione sita in loc. Reverdita civ. 68
foglio n° 21, mappale 700
ai sensi dell'art. 36 del DPR 380/2001
opere realizzate parte:
ante 1980; parte nell'anno 1999

**Relazione Tecnica - Cartografia generale -
Elabora Grafici e fotografici**

Studio Tecnico
PRISMA
geometri associati

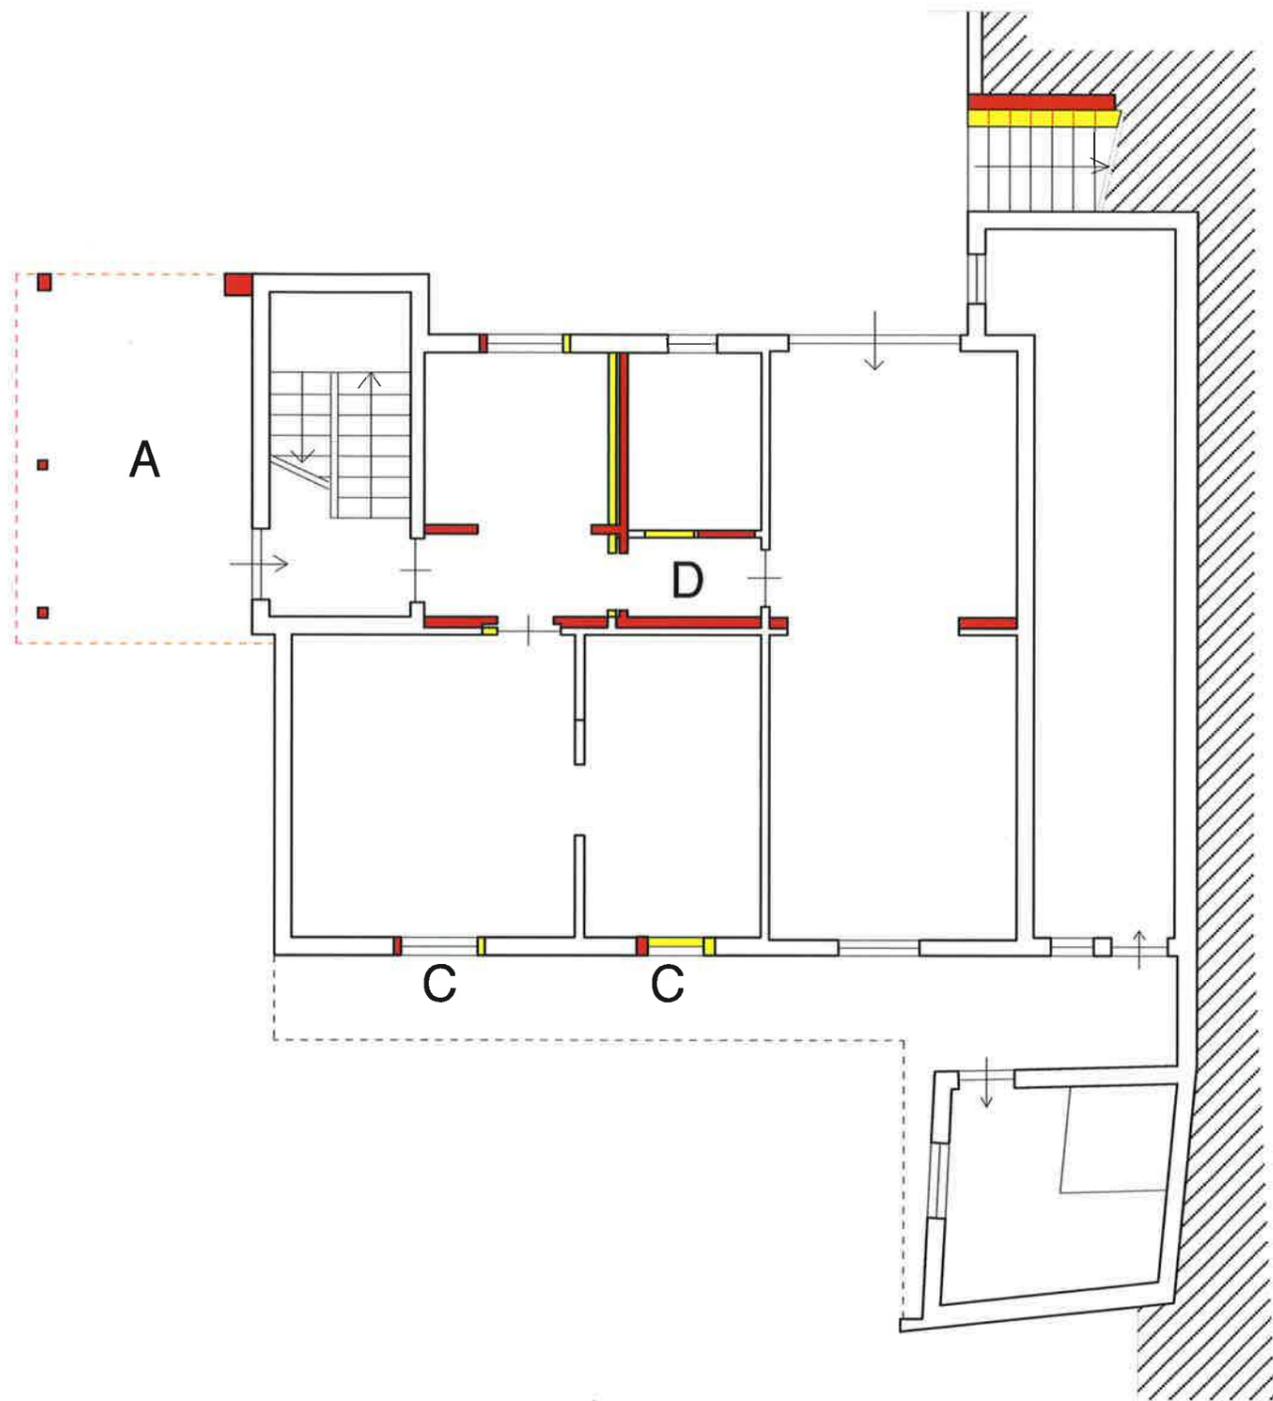
PIANO TERRA
CONFRONTO

- modeste difformità della tramezzatura interna relativa allo spessore dei muri, e alla modifica di una tramezza al piano primo;

In particolare per le opere interne indicate con la lettera D, è applicabile l'art. 22, della L.R. n° 16, per opere eseguite ante anno 1985, nessuna sanzione.

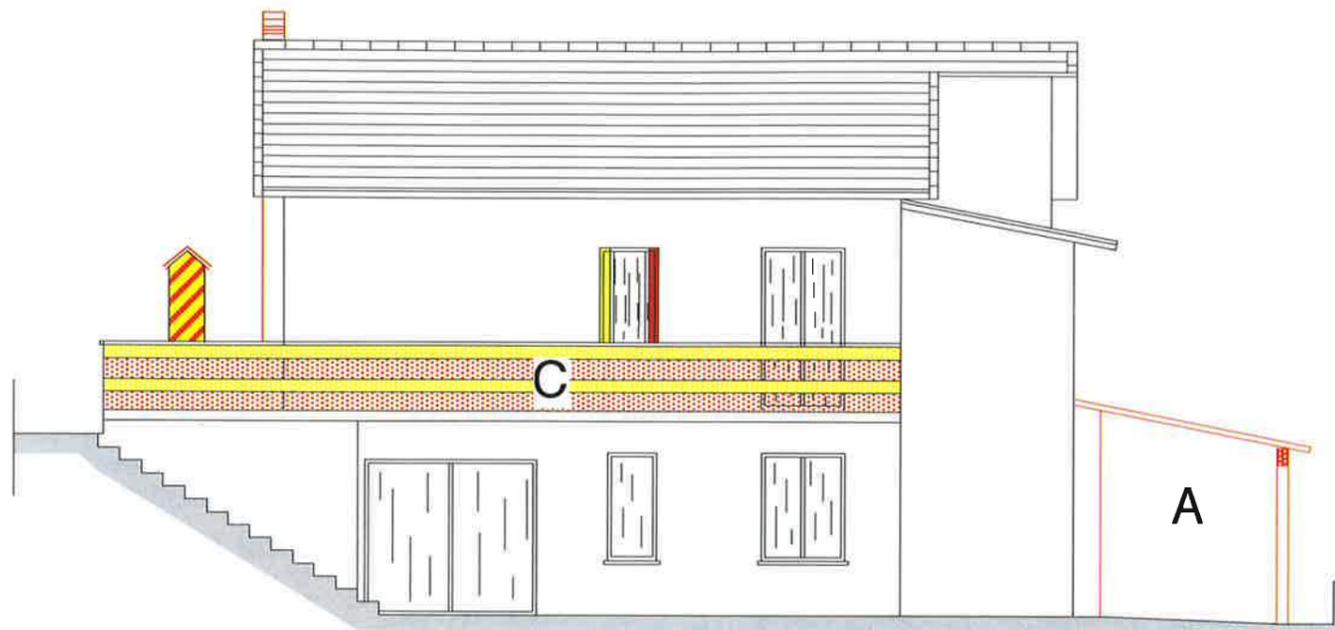
PROSPETTO NORD

- costruzione di due canne fumarie;
- modifica di due bucatore lato sud, di cui: una trasformata da finestra in porta finestra, l'altra da porta in finestra;
- modeste modifiche alle spalline di due finestre.
- maggior ampiezza della rampa di scala esterna, cm. 20 c.a.

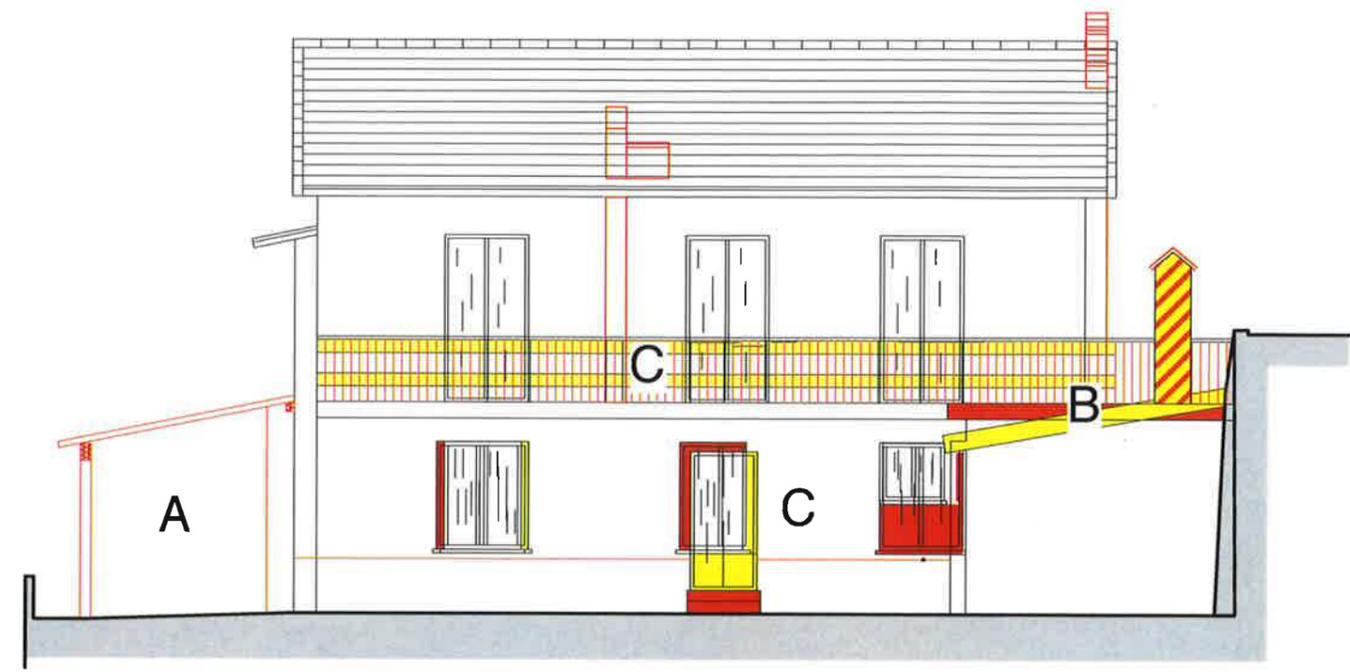
PROSPETTO SUD

B) Modifica della copertura del forno, mediante la sostituzione della copertura a falda, con la costruzione di un solaio lastrico, in ampliamento del terrazzo in aggetto posto sul prospetto sud al piano primo, realizzata nell'anno 1999.

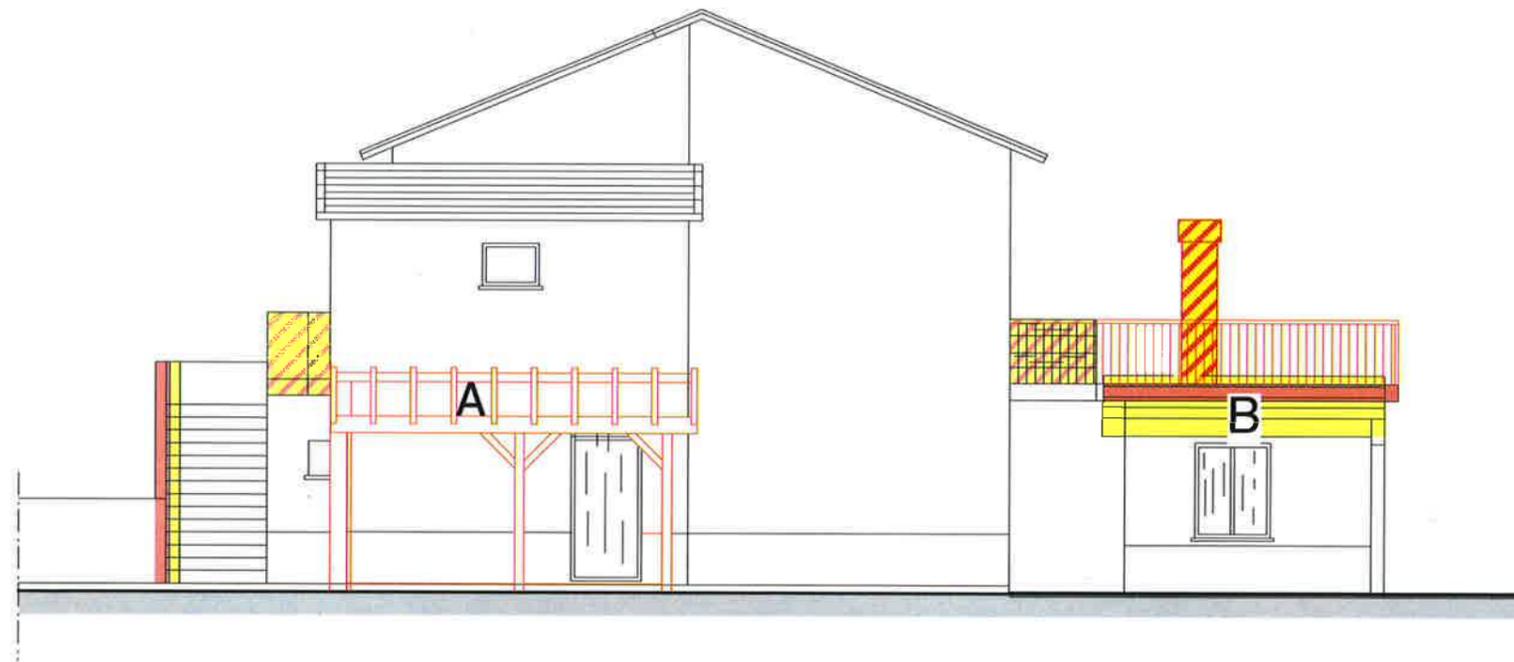
PROSPETTO OVEST

A) Costruzione di un pergolato con montanti e travi di legno, realizzato sul prospetto ovest, destinato a zona ombreggiante con tenda amovibile e/o con piante rampicanti, realizzato nell'anno 1999.

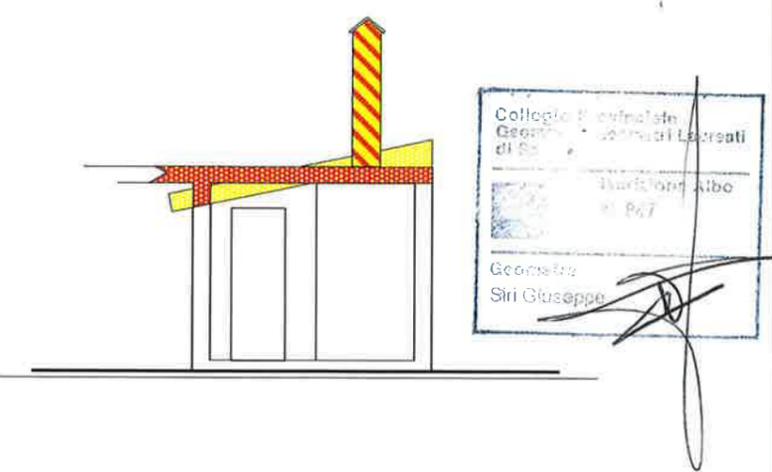
SEZIONE FORNO

Nessuna delle opere riscontrate in difformità, ha determinato aumento di superficie e/o di volume. La modifica della copertura del forno, da tetto a falda a terrazzo lastrico, conserva l'altezza utile interna pari a ml. 2,50, corrispondente alla media della altezze interne precedenti: in falda ml. 2,20, al colmo ml. 2,80.

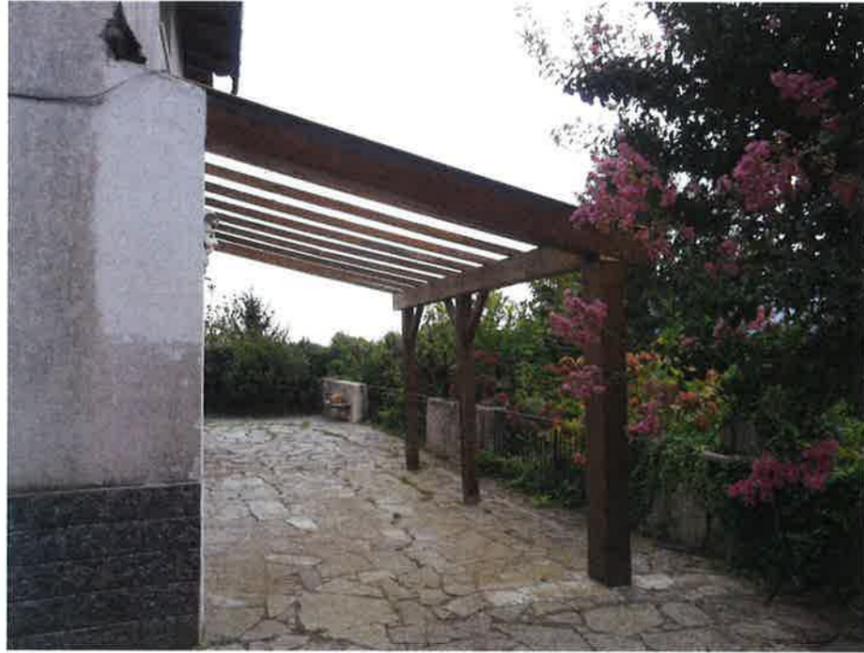
A - PERGOLATO

Per le opere indicate con le lettere A-B-C, trattandosi di interventi sull'esterno del fabbricato, la sanatoria viene richiesta con l'applicazione del sopracitato art. 36.

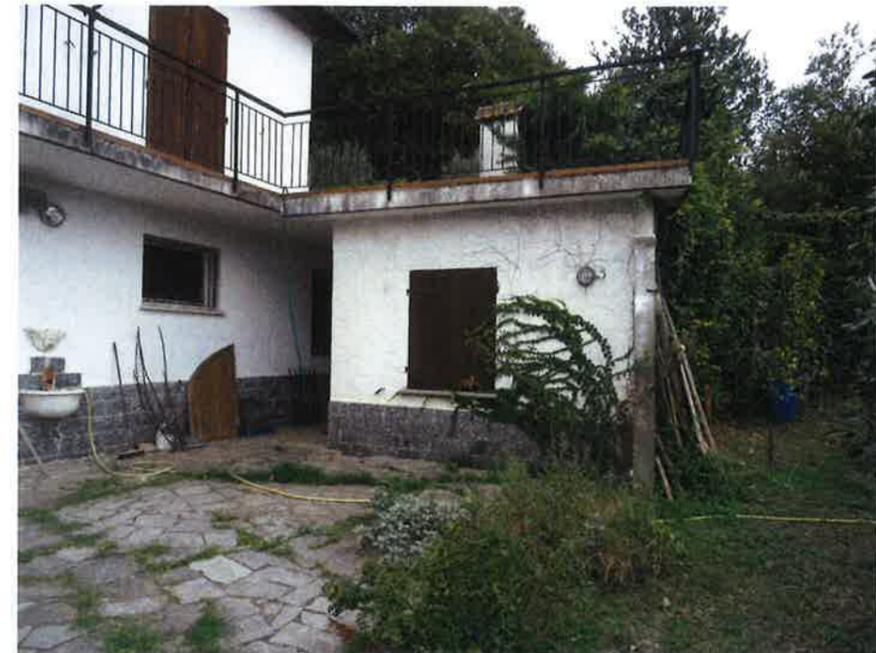
B - COPERTURA TERRAZZO LASTRICO FORNO

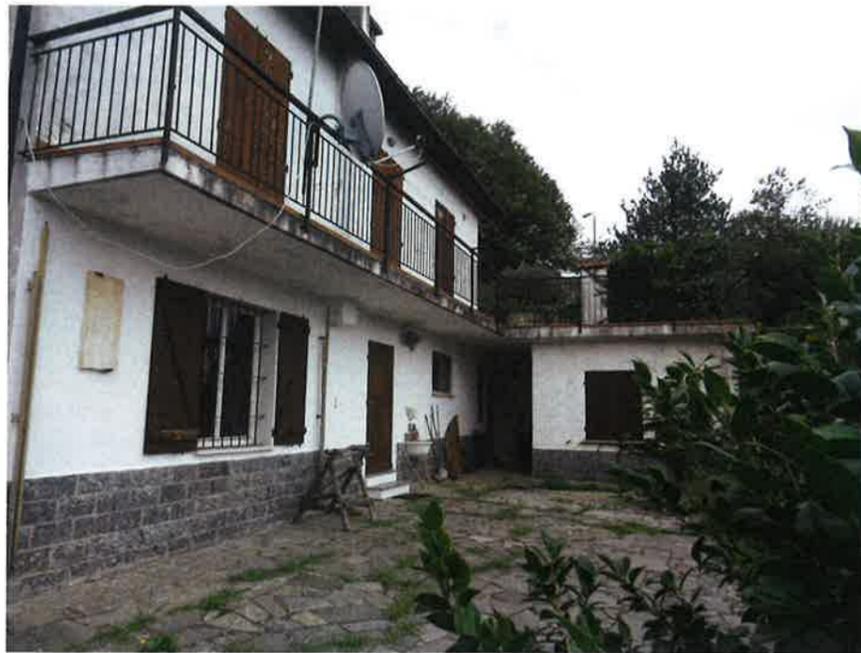
C) Diversa tipologia delle ringhiere dei terrazzi in aggetto al piano primo, realizzate con profilati di acciaio ad elementi verticali e con parapetto in muratura, anziché con elementi orizzontali, formati da tavole di legno naturale, così come risulta dall'esame degli elaborati grafici, di cui alla variante del 28/10/1980.

C- PROSPETTO SUD

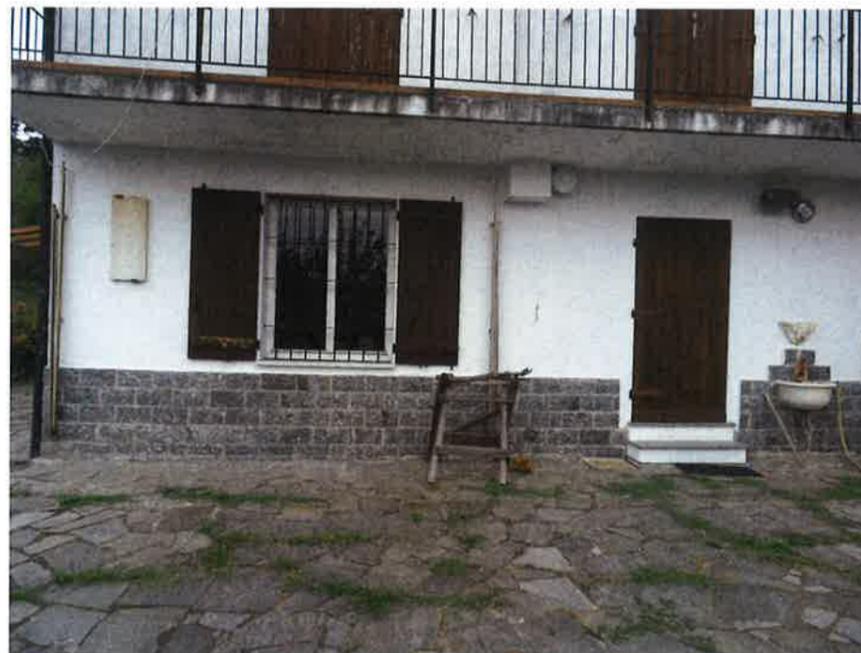
C- PROSPETTO SUD

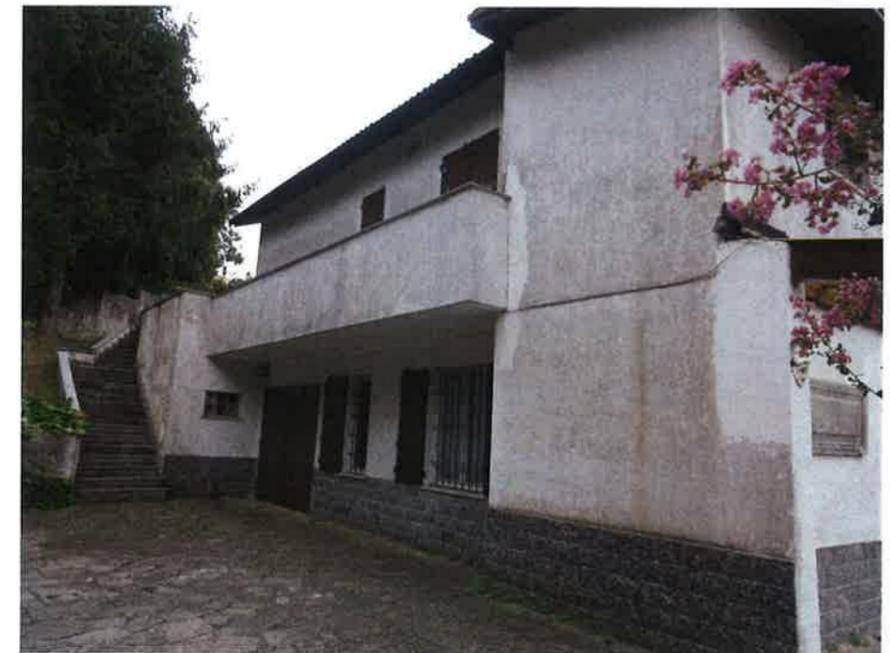
C - PROSPETTO NORD
