COMUNE DI STELLA

**PROGETTO DI RICOMPOSIZIONE PAESAGGISTICA DELL'AREA
DELLA EX DISCARICA PER TERRE E ROCCE DA SCAVO IN
LOCALITA' COLLETTO FINALIZZATO ALLA CREAZIONE DI SPAZI
PUBBLICI**

PROGETTO ESECUTIVO LOTTO 1 – SISTEMAZIONE IDRAULICA

RELAZIONE GEOLOGICA GEOTECNICA

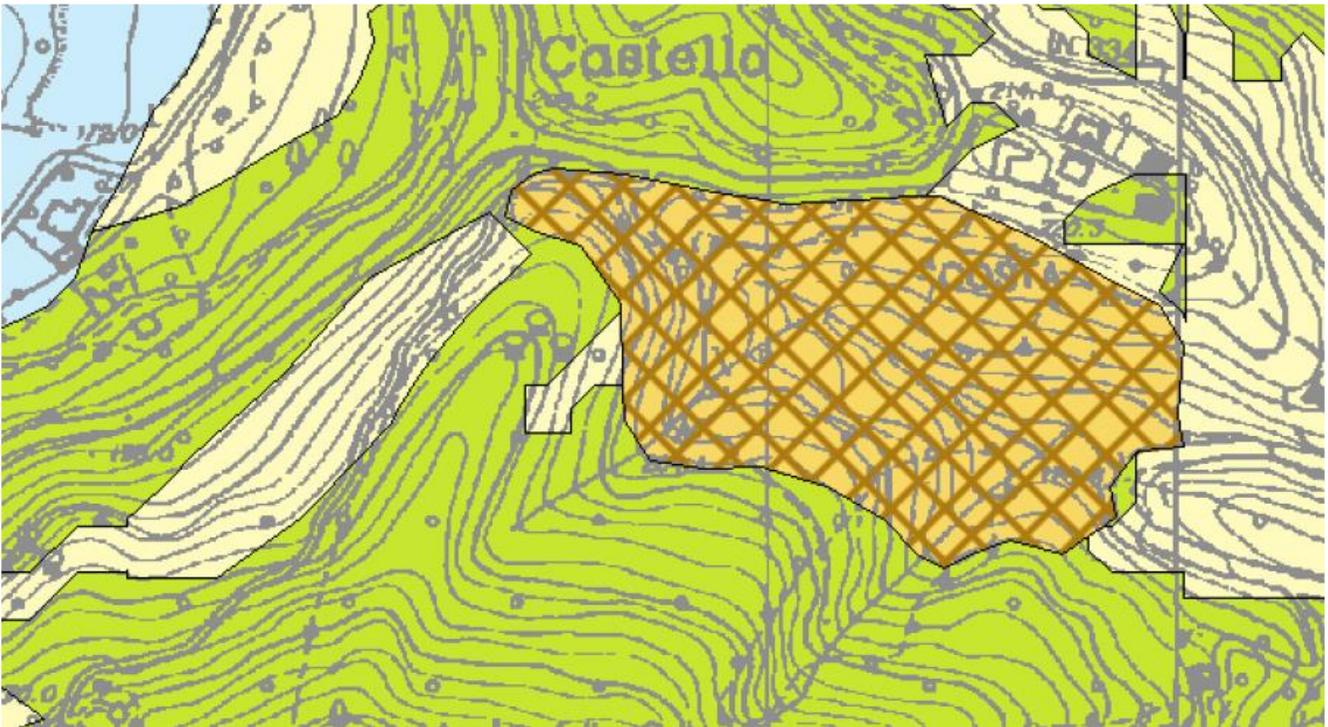
L'intervento risulta al di fuori di aree esondabili individuate dal piano di Bacino, per quanto riguarda la suscettività al dissesto l'area è individuata in zona Pg3b area B2 riferimento art. 16bis delle norme di Piano di Bacino.

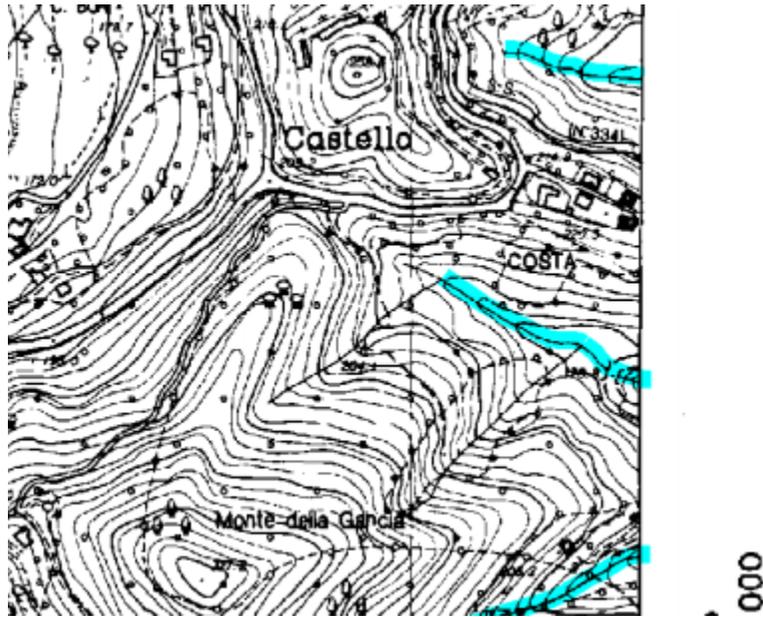
carta reticolo PdB da cui risulta indicato solo il colatore principale rio Culetta

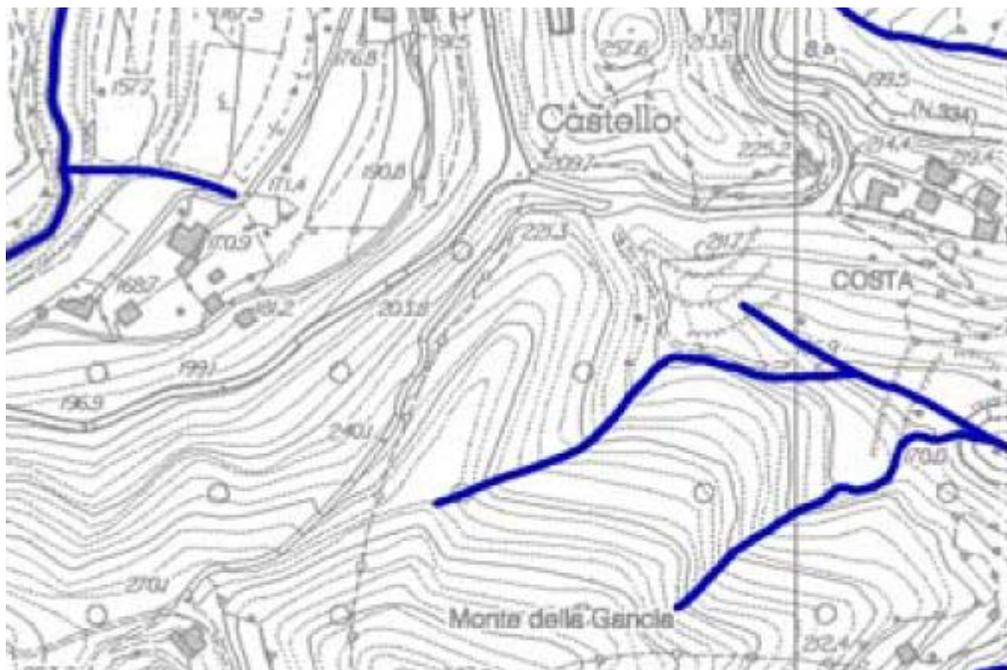
Stralcio carta reticolo idrografico 2019

Il reticolo idrografico adottato con **deliberazione n. 507 del 21 giugno 2019** individua nell'area alcuni corsi d'acqua nella conformazione precedente la costruzione della discarica, tale carta estende il reticolo rispetto a quanto indicato nella precedente carta del Piano di Bacino.

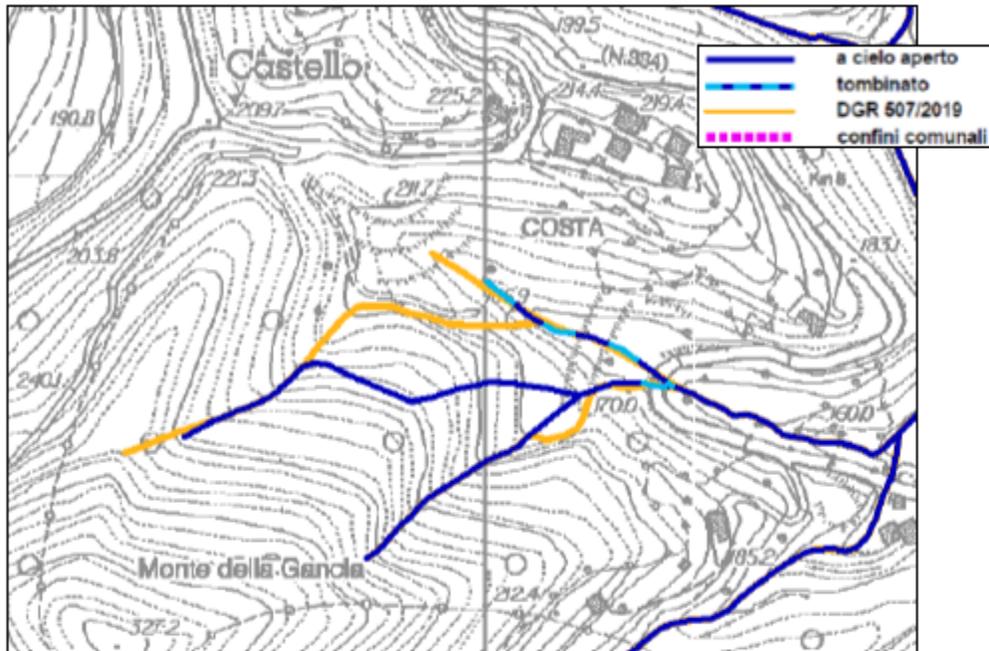
Piano di Bacino: presente solo il ramo principale;
Catastale: presente, e areale, solo il ramo principale;
CTR 5000: indicati anche gli affluenti;
Superficie bacino sotteso: 0,09 kmq;
Considerazioni: valletta oggetto di ricomposizione ambientale a seguito di attività di discarica di inerti; situazione ancora non definitiva ma regimazione delle acque diversamente organizzata, approvata e realizzata. Non si ritiene corretto eliminare gli affluenti dal reticolo come richiesto in quanto raccolgono da monte impluvi ancora incisi; si ritiene inoltre di mantenere il tratto demaniale del rio Culetta anche se tombinato sotto il rilevato.

I corsi d'acqua in questione risultano tutti ascrivibili al reticolo minuto avendo superficie inferiore a 0,1 km².

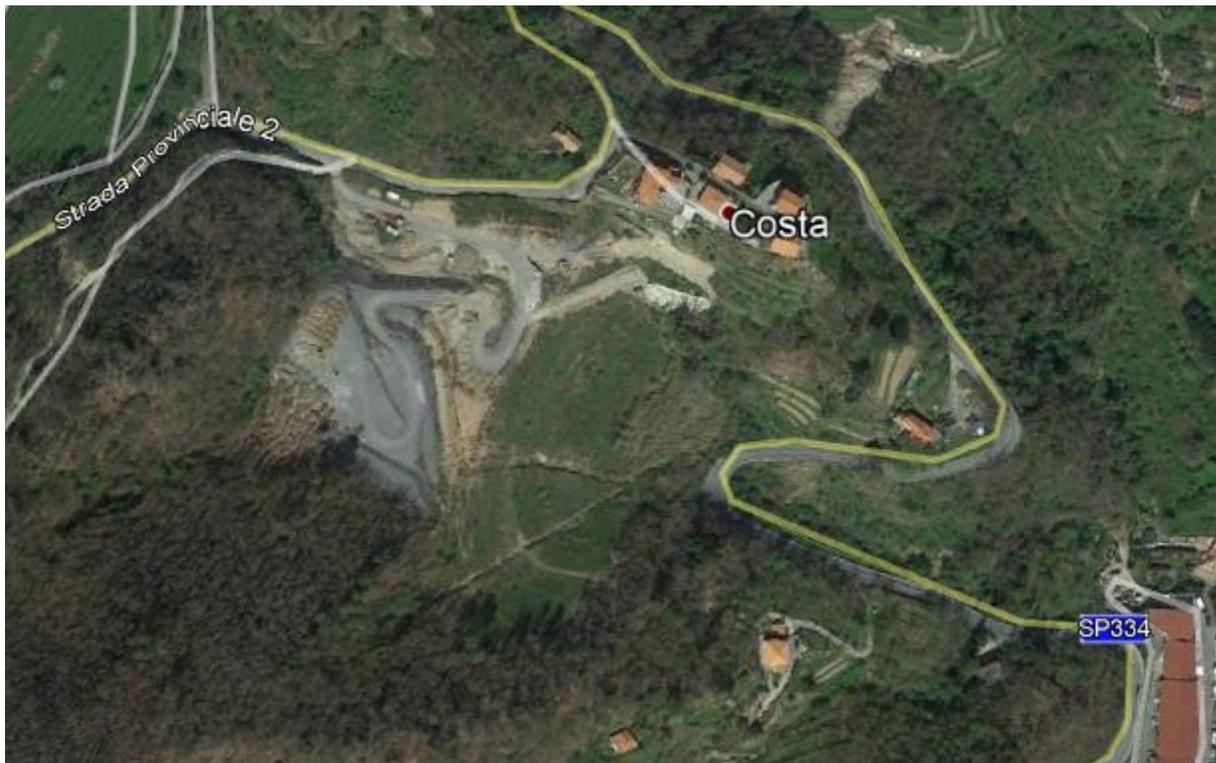
Per la caratterizzazione delle condizioni geologiche e geotecniche dell'area in esame si deve fare riferimento alla relazione geologica e geotecnica a firma del geol. Michele Volpati allegata al progetto autorizzato nel 2010 e successiva variante del 2015 (approvata ma non autorizzata). Dalla analisi di tale documentazione risulta che la discarica è stata realizzata nella vallecchia ivi preesistente mediante riempimenti ed ampliamenti successivi a partire dagli anni '90; il piede del rilevato è situato a monte della SP334 e raggiunge la quota della soprastante SP2.

Dal punto di vista geologico generale si rileva che il substrato su cui è impostata l'intera vallecchia è costituito da metagranitoidi milonitizzati (Unità Savona Calizzano Ortognaiss metagranitoidi II) affioranti localmente sul pendio e diffusamente lungo i tagli delle strade adiacenti la discarica.

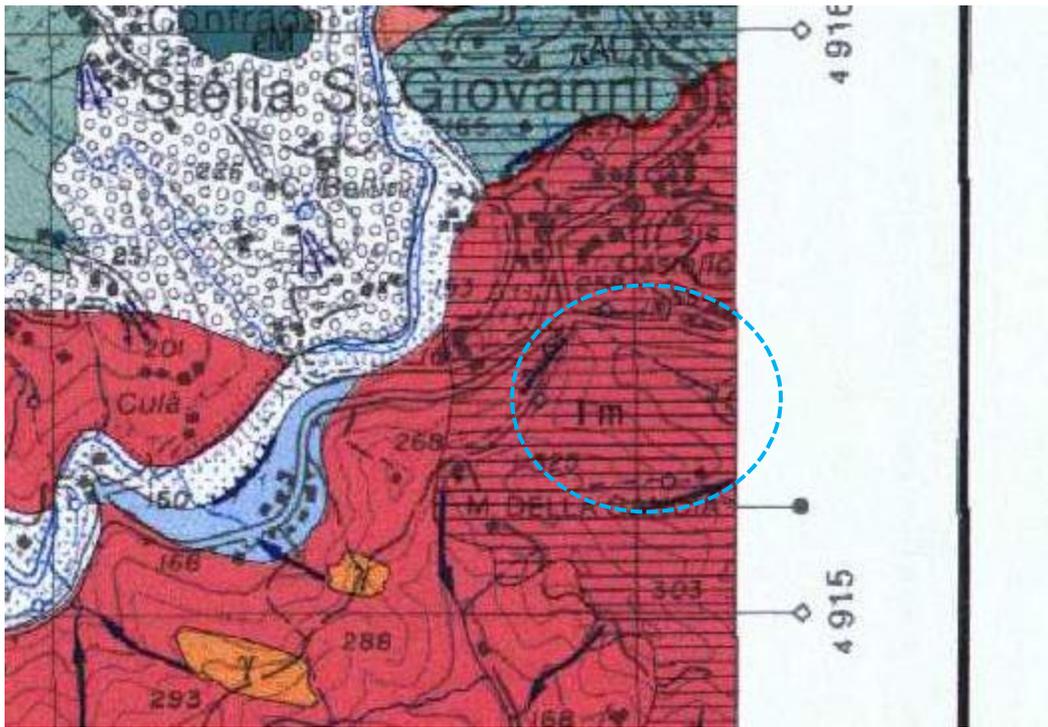
stralcio carta geologica

ORTOGNEISS METAGRANITOIDI II: metagranitoidi con sovrainpronta metamorfica prealpina in facies anfibolitica; granitoidi a grana da media a grossolana, generalmente porfirici per grandi megacristalli di K-feldspato (fino a 8-10 cm); metagranitoidi con forte sovrainpronta metamorfica a carattere milionitico (Γm).
Carbonifero inferiore

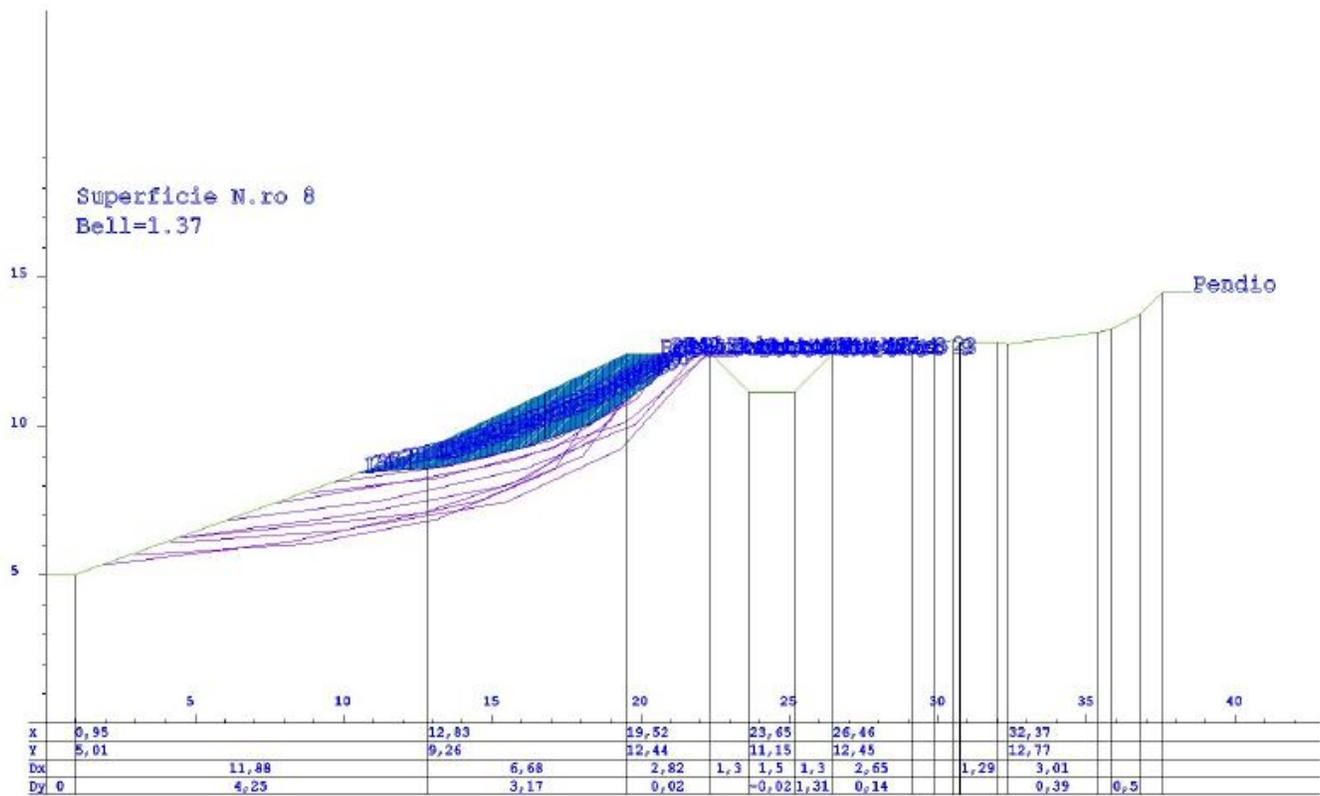
Sezione A statica

Si sono eseguite due verifiche relative alle scarpate indicate nelle sezioni A e B del progetto presentato.

Le verifiche effettuate nelle due condizioni statiche e sismiche hanno dato esito positivo.

- Per il riporto si fa riferimento alla relazione geologica e geotecnica del 2015 che indica per i riporti:
 - Peso di volume naturale 1900 – 2100 kg/m³
 - Coesione zero
 - Angolo di attrito interno in condizioni drenate 33° - 35°

Coefficiente di amplificazione stratigrafica di tipo E.

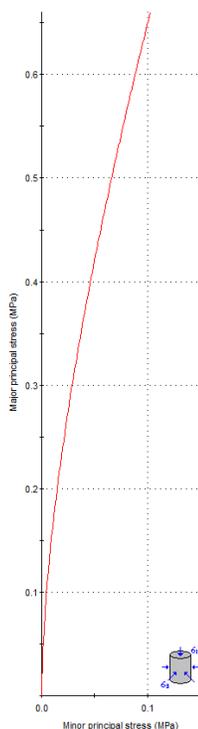
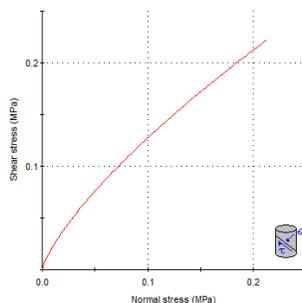
Analysis of Rock Strength using RocLab

Hoek-Brown Classification
 intact uniaxial comp. strength (sigci) = 3 MPa
 GSI = 14 mi = 32 Disturbance factor (D) = 0
 intact modulus (Ei) = 1275 MPa
 modulus ratio (MR) = 425

Hoek-Brown Criterion
 mb = 1.483 s = 0.0001 a = 0.565

Mohr-Coulomb Fit
 cohesion = 0.026 MPa friction angle = 44.08 deg

Rock Mass Parameters
 tensile strength = -0.000143 MPa
 uniaxial compressive strength = 0.014 MPa
 global strength = 0.371 MPa
 deformation modulus = 44.68 MPa

Per quanto riguarda l'ammasso roccioso nella sua frazione superficiale alterata si è fatto riferimento alla classificazione di Hoek-Brown

- Peso di volume naturale 2.6 t/m3
- Coesione 0.025 Mpa
- Angolo di attrito interno in condizioni drenate 44°
