**COMUNE DI STELLA**  
**Provincia di Savona**

**REALIZZAZIONE PASSERELLA  
PRESSO SCUOLE ELEMENTARI IN LOCALITA'  
ROVIETO SUPERIORE**

**INDAGINE GEOLOGICA ED IDROGEOLOGICA**

**RAPPORTO ILLUSTRATIVO ED ALLEGATI**

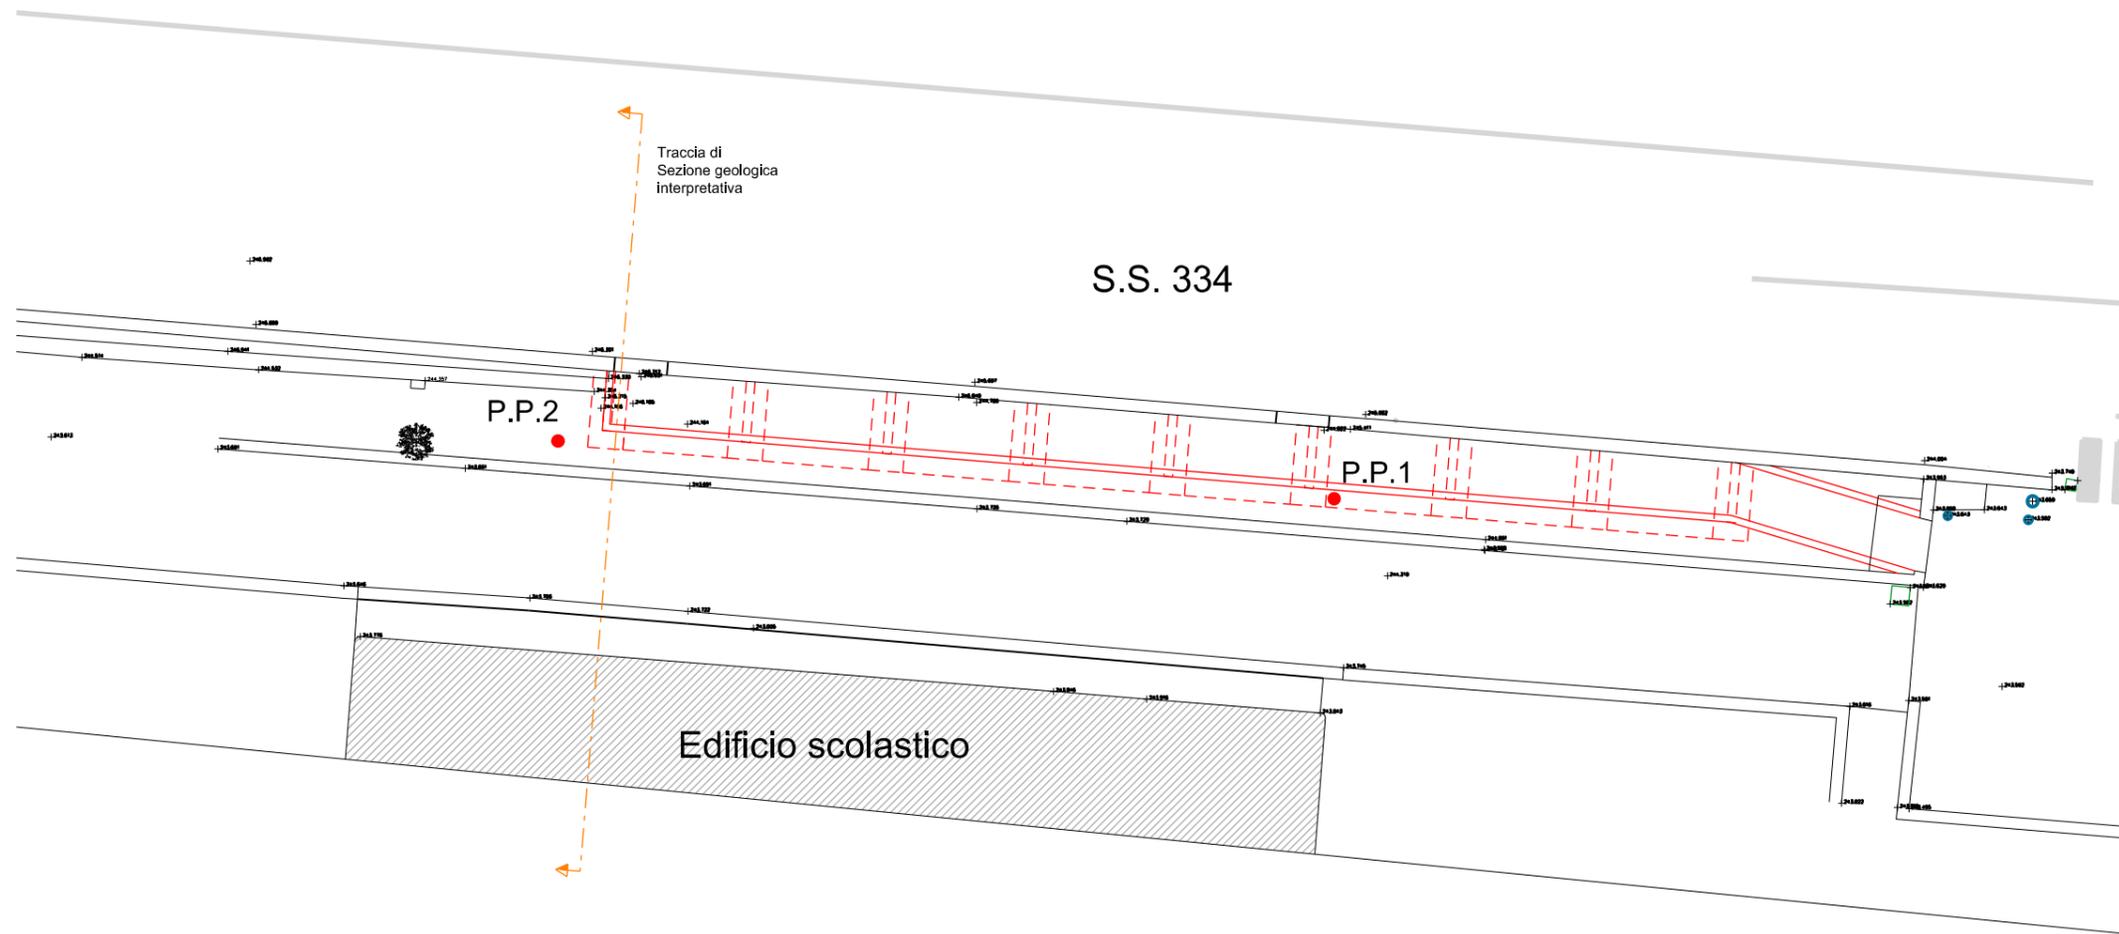
Planimetria con ubicazione prove in sito  
(scala 1/200)

Nelle posizioni indicate sull'allegata planimetria di progetto, scala 1/200, sono state realizzate n. 2 prove penetrometriche dinamiche in continuo, denominate P.P.1 e P.P.2 mediante penetrometro dinamico leggero SUNDA, mod. DL030, con le seguenti caratteristiche:

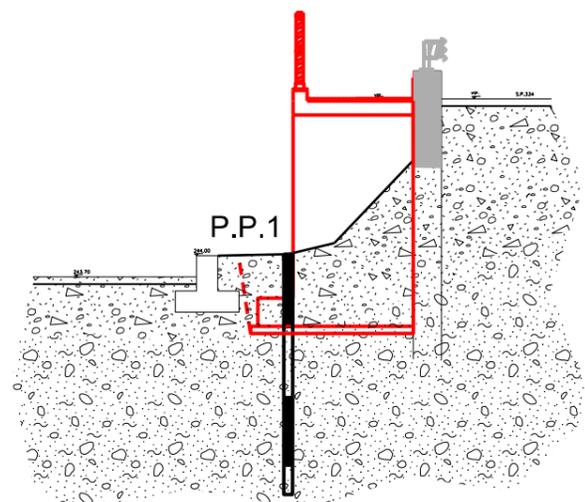
Sezione geologica interpretativa  
(scala 1/100)

Come evidenziato anche sull'allegata sezione geologica interpretativa, scala 1/100, le prove hanno indicato la presenza in copertura di un livello a resistenza dinamica bassa, ascrivibile a materiali di riporto ed ai livelli più superficiali delle coperture detritiche originarie, con potenze variabili tra 2 e 3 m, passanti alla coltre detritica maggiormente compatta, inglobante trovanti lapidei che hanno determinato il rifiuto strumentale e quindi l'interruzione delle prove; circa le caratteristiche geotecniche dei materiali si rimanda ai certificati di laboratorio geotecnico allegati. A completamento viene proposta la sezione geologica interpretativa allegata, scala 1/100).

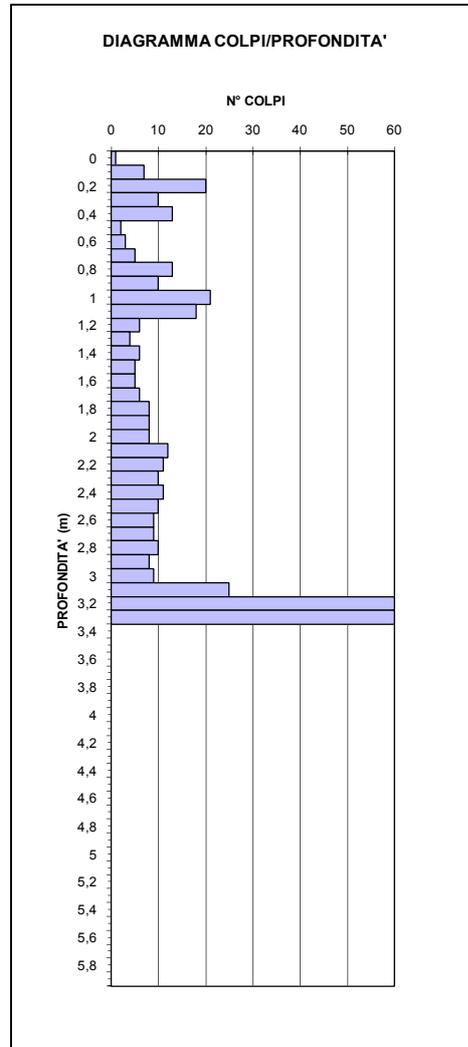
PROVA PENETROMETRICA DINAMICA IN CONTINUO - P.P.1

Prof. [ m ]	Terr. Tipo	$\gamma_n$ [kN/m <sup>3</sup> ]	$\sigma_{vo}$ [kPa]	$\sigma'_{vo}$ [kPa]	N <sub>SPT</sub> [colpi/30]	D <sub>r</sub> [-]	$\phi'$ [°]	C <sub>u</sub> [kPa]	E <sub>s</sub> [kPa]
0,10	C	21,0	2	2	1	0,06	18,9	7	8000
0,20	C	21,0	4	4	7	0,31	25,2	47	11000
0,30	C	21,0	6	6	20	0,57	32,3	133	17500
0,40	C	21,0	8	8	10	0,40	27,2	67	12500
0,50	C	21,0	11	11	13	0,46	29,0	87	14000
0,60	C	21,0	13	13	2	0,11	20,5	13	8500
0,70	C	21,0	15	15	3	0,15	21,7	20	9000
0,80	C	21,0	17	17	5	0,23	23,7	33	10000
0,90	C	21,0	19	19	13	0,46	29,0	87	14000
1,00	C	21,0	21	21	10	0,40	27,2	67	12500
1,10	C	21,0	23	23	21	0,59	32,7	140	18000
1,20	C	21,0	25	25	18	0,54	31,4	120	16500
1,30	C	21,0	27	27	6	0,27	24,5	40	10500
1,40	C	21,0	29	29	4	0,19	22,7	27	9500
1,50	C	21,0	32	32	6	0,27	24,5	40	10500
1,60	C	21,0	34	34	5	0,23	23,7	33	10000
1,70	C	21,0	36	36	5	0,23	23,7	33	10000
1,80	C	21,0	38	38	6	0,27	24,5	40	10500
1,90	C	21,0	40	40	8	0,35	26,0	53	11500

2,00	C	21,0	42	42	8	0,35	26,0	53	11500
2,10	C	21,0	44	44	8	0,35	26,0	53	11500
2,20	C	21,0	46	46	12	0,44	28,4	80	13500
2,30	C	21,0	48	48	11	0,42	27,8	73	13000
2,40	C	21,0	50	50	10	0,40	27,2	67	12500
2,50	C	21,0	53	53	11	0,42	27,8	73	13000
2,60	C	21,0	55	55	10	0,40	27,2	67	12500
2,70	C	21,0	57	57	9	0,38	26,6	60	12000
2,80	C	21,0	59	59	9	0,38	26,6	60	12000
2,90	C	21,0	61	61	10	0,40	27,2	67	12500
3,00	C	21,0	63	63	8	0,35	26,0	53	11500
3,10	C	21,0	65	65	9	0,38	26,6	60	12000
3,20	C	21,0	67	67	25	0,65	34,4	167	20000
3,30	C	21,0	69	69	60	1,00	45,0	400	37500
3,40	C	21,0	71	71	60	1,00	45,0	400	37500
3,50									
3,60									
3,70									
3,80									
3,90									
4,00									
4,10									
4,20									
4,30									
4,40									
4,50									
4,60									
4,70									
4,80									
4,90									
5,00									
5,10									
5,20									
5,30									
5,40									
5,50									
5,60									
5,70									
5,80									
5,90

In allegato compaiono gli istogrammi colpi/profondità emersi dalla prove.

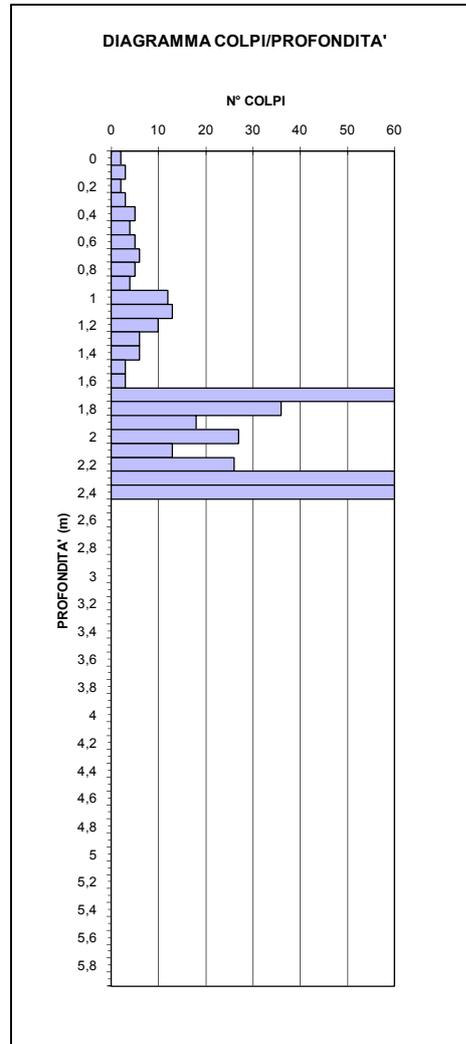
PROVA PENETROMETRICA DINAMICA IN CONTINUO - P.P.2

Prof. [ m ]	Terr. Tipo	$\gamma_n$ [kN/m <sup>3</sup> ]	$\sigma_{vo}$ [kPa]	$\sigma'_{vo}$ [kPa]	N <sub>SPT</sub> [colpi/30]	D <sub>r</sub> [-]	$\phi'$ [°]	C <sub>u</sub> [kPa]	E <sub>s</sub> [kPa]
0,10	C	21,0	2	2	2	0,11	20,5	13	8500
0,20	C	21,0	4	4	3	0,15	21,7	20	9000
0,30	C	21,0	6	6	2	0,11	20,5	13	8500
0,40	C	21,0	8	8	3	0,15	21,7	20	9000
0,50	C	21,0	11	11	5	0,23	23,7	33	10000
0,60	C	21,0	13	13	4	0,19	22,7	27	9500
0,70	C	21,0	15	15	5	0,23	23,7	33	10000
0,80	C	21,0	17	17	6	0,27	24,5	40	10500
0,90	C	21,0	19	19	5	0,23	23,7	33	10000
1,00	C	21,0	21	21	4	0,19	22,7	27	9500
1,10	C	21,0	23	23	12	0,44	28,4	80	13500
1,20	C	21,0	25	25	13	0,46	29,0	87	14000
1,30	C	21,0	27	27	10	0,40	27,2	67	12500
1,40	C	21,0	29	29	6	0,27	24,5	40	10500
1,50	C	21,0	32	32	6	0,27	24,5	40	10500
1,60	C	21,0	34	34	3	0,15	21,7	20	9000
1,70	C	21,0	36	36	3	0,15	21,7	20	9000
1,80	C	21,0	38	38	60	1,00	45,0	400	37500
1,90	C	21,0	40	40	36	0,78	38,2	240	25500

2,00	C	21,0	42	42	18	0,54	31,4	120	16500
2,10	C	21,0	44	44	27	0,67	35,1	180	21000
2,20	C	21,0	46	46	13	0,46	29,0	87	14000
2,30	C	21,0	48	48	26	0,66	34,7	173	20500
2,40	C	21,0	50	50	60	1,00	45,0	400	37500
2,50	C	21,0	53	53	60	1,00	45,0	400	37500
2,60									
2,70									
2,80									
2,90									
3,00									
3,10									
3,20									
3,30									
3,40									
3,50									
3,60									
3,70									
3,80									
3,90									
4,00									
4,10									
4,20									
4,30									
4,40									
4,50									
4,60									
4,70									
4,80									
4,90									
5,00									
5,10									
5,20									
5,30									
5,40									
5,50									
5,60									
5,70									
5,80									
5,90									
6,00

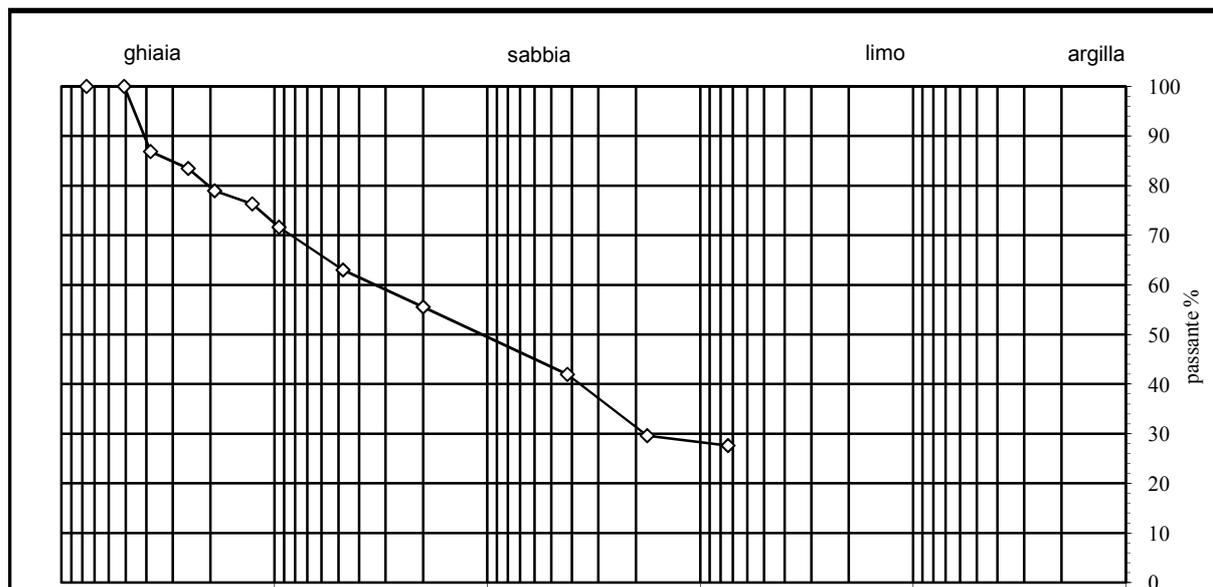
## ANALISI GRANULOMETRICA

<i>Analisi con setacci</i>		<b>M (gr) = 2042,46</b>			
Setacci ASTM N°	Apertura maglie (mm)	Peso terreno trattenuto (gr)	Parziale dei trattenuti %	Totale dei trattenuti %	Totale dei passanti %
3"	76,2	0,00	0,00	0,00	100,00
2"	50,8	0,00	0,00	0,00	100,00
1" 1/2	38,1	267,83	13,11	13,11	86,89
1"	25,4	69,40	3,40	16,51	83,49
3/4"	19,10	91,66	4,49	21,00	79,00
1/2"	12,70	54,68	2,68	23,68	76,32
3/8"	9,52	95,69	4,68	28,36	71,64
4	4,76	175,56	8,60	36,96	63,04
10	2,00	152,42	7,46	44,42	55,58
40	0,42	278,45	13,63	58,05	41,95
80	0,177	251,43	12,31	70,36	29,64
200	0,074	40,45	1,98	72,34	27,66
Fondo		564,88

Classificazione		D (60%) =	% ghiaia	% sabbia	% limo/argilla
USCS	CNR-UNI	D (10%) =	36,96	35,39	27,66
		U =

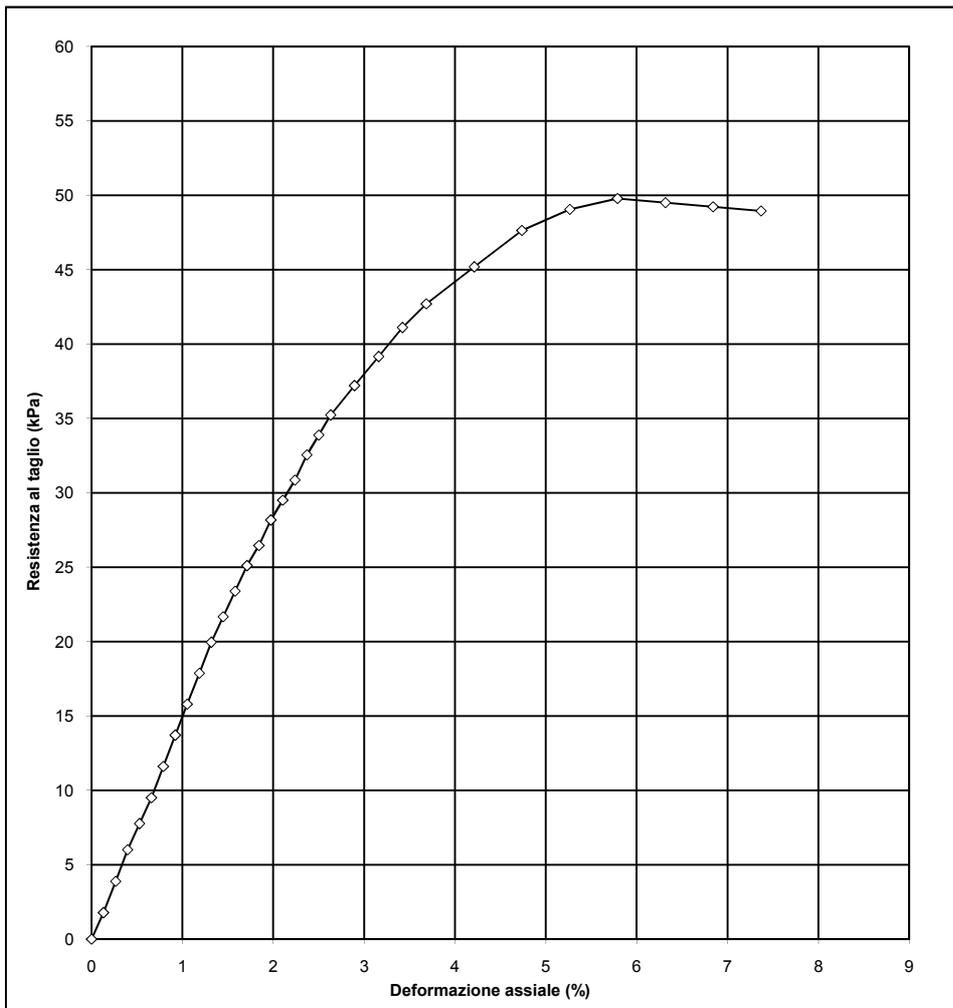
**PROVA DI COMPRESSIONE SEMPLICE NON CONFINATA**

Altezza iniziale provino (mm)	Lo=	190	Carico massimo anello (KN)	5
Diametro iniziale provino (mm)	phi=	84	Costante anello (kg/div)	0,00197
Sezione iniziale provino (cm2)	Ao=	55,42	Carico di rottura F (KN) =	0,293
Deformazione assiale a rottura (mm)	NY=	11	Deformazione assiale E (%) =	5,79
Sezione media (cm2)	A =	58,82	Resistenza al taglio S (kPa) =	<b>49,79</b>

E	S
%	kPa
0	0
0,13	1,77
0,26	3,89
0,39	6,01
0,53	7,76
0,66	9,51
0,79	11,61
0,92	13,71
1,05	15,79
1,18	17,87
1,32	19,95
1,45	21,67
1,58	23,39
1,71	25,10
1,84	26,46
1,97	28,16
2,11	29,51
2,24	30,86
2,37	32,55
2,50	33,89
2,63	35,23
2,89	37,20
3,16	39,16
3,42	41,11
3,68	42,70
4,21	45,19
4,74	47,64
5,26	49,06
5,79	49,79
6,32	49,51
6,84	49,23
7,37	48,95

E = Deformazione assiale  
S = Resistenza al taglio

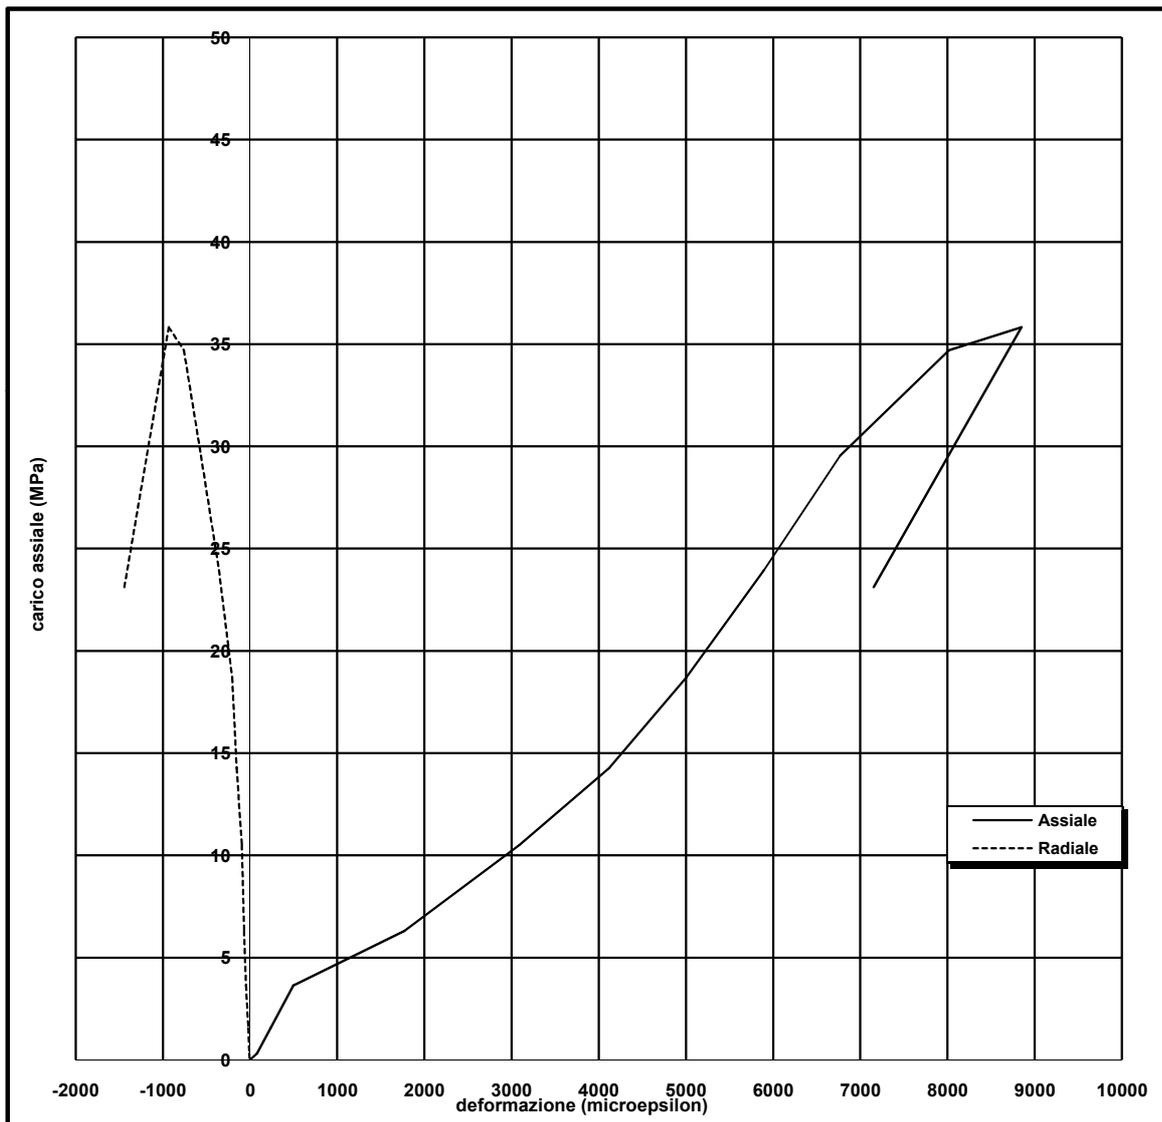
**PROVA DI COMPRESSIONE MONOASSIALE**

Carico di rottura	<b>35,83</b>	MPa
Modulo tangente 50%	<b>5014</b>	MPa
Modulo secante 50%	<b>3737</b>	MPa
Coeff. di Poisson	---

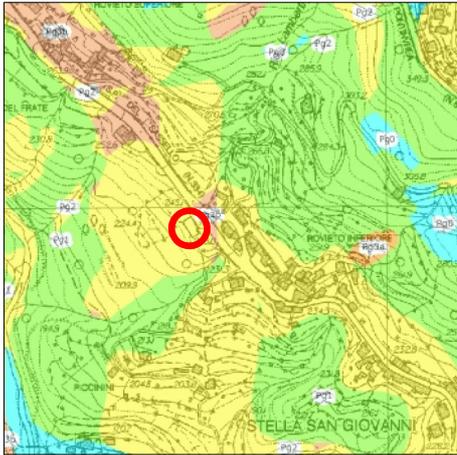
Stralcio carta della suscettività al dissesto  
Scala 1:10.000

- Carta della Suscettività al Dissesto: area a **suscettività media (Pg2)**.
- Carta del Reticolo Idrografico: il sito ricade a distanze superiori a 10 m dal Rio più prossimo classificato.
- Carta degli interventi: non sono presenti interventi in un intorno significativo;
- Carta dell'Inondabilità: non viene prodotta in quanto l'alveo più prossimo non risulta indagato.
