PROVINCIA DI SAVONA
COMUNE DI STELLA

Strada Località Mezzano
Realizzazione barriera permanente paramassi

Relazione tecnico illustrativa

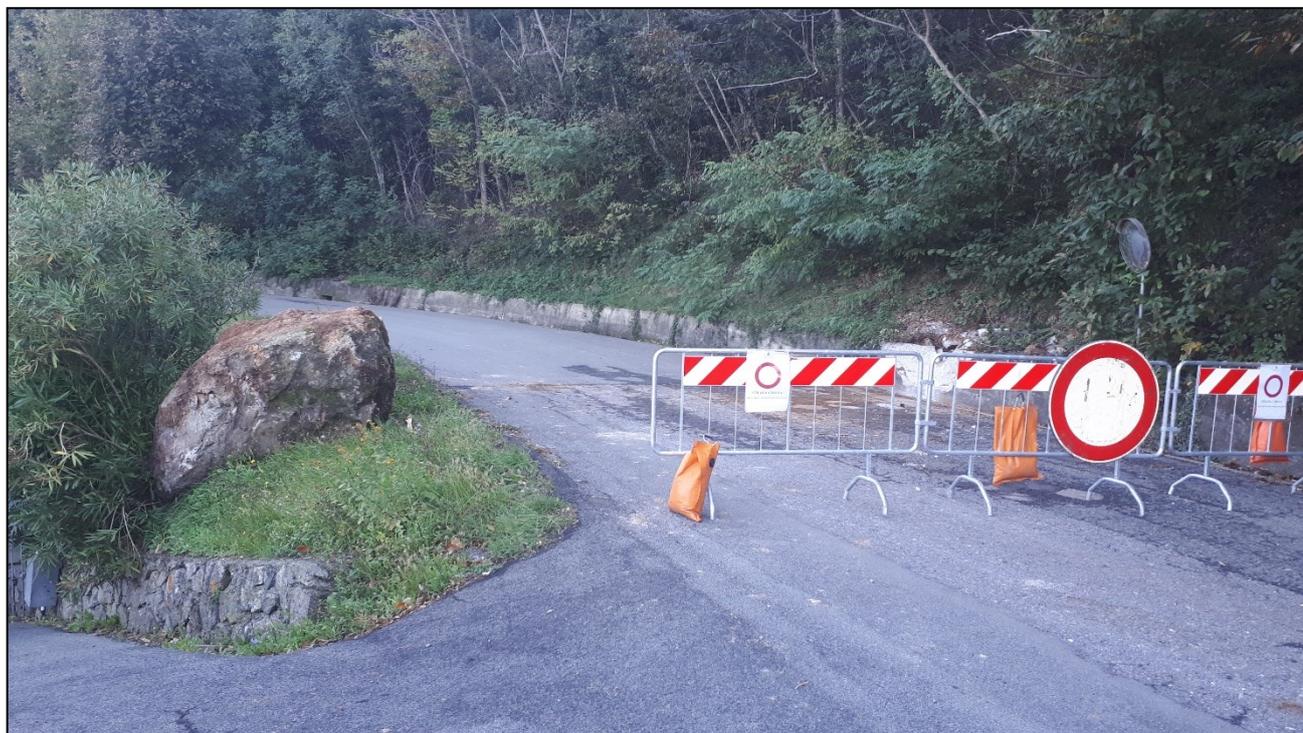
Figura 1: masso distaccato lungo la viabilità in loc. Mezzano - 2019

In data 22/10/2019, in concomitanza delle intense precipitazioni che hanno interessato il territorio comunale di Stella, lungo la strada comunale Mezzano in frazione S. Martino, nei pressi del civico 4, si è verificato il distacco dal versante posto a monte della carreggiata di un masso di circa 2÷3 mc e conseguente scivolamento dello stesso sulla carreggiata stradale (vedi Figura 1 e Figura 2).

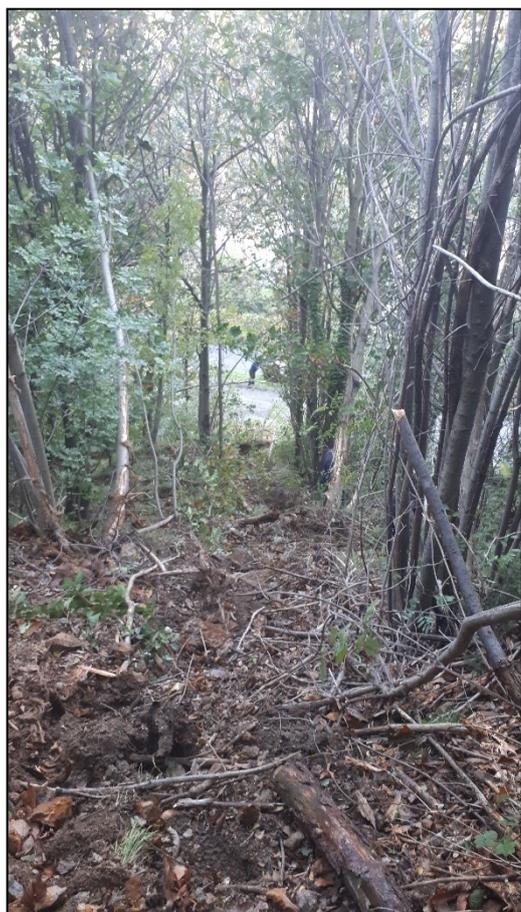
Figura 2: percorso di rotolamento del masso - 2019

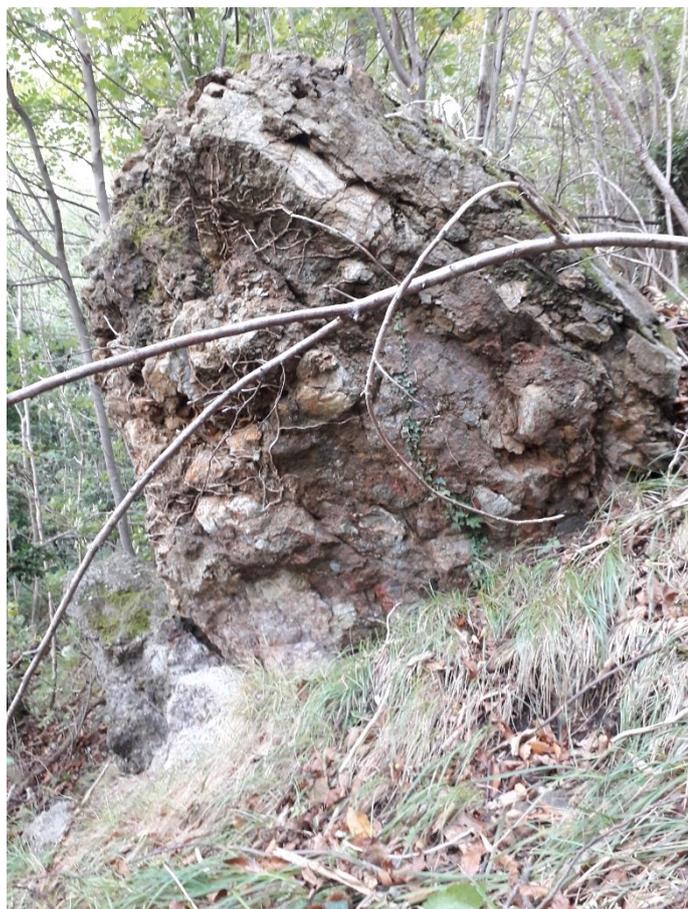
Figura 3: blocco ciclopico lungo la scarpata

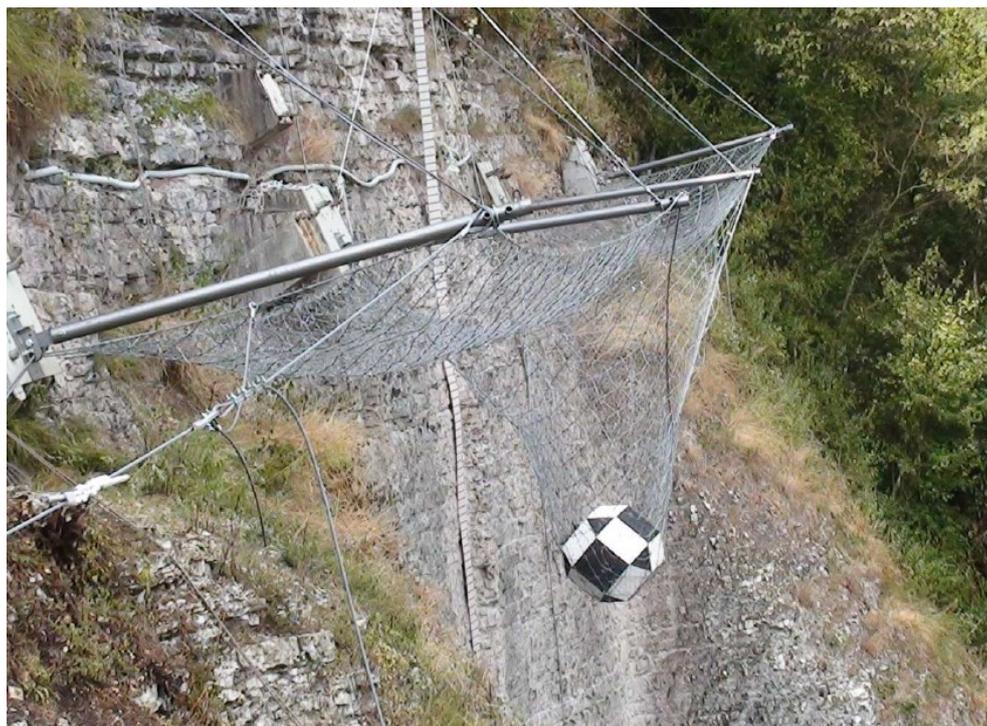
Figura 4: barriera paramassi – test in vera grandezza

Le barriere paramassi vengono testate in vera grandezza in conformità con le normative ETAG (esempio di simulazione riportato in Figura 4) lanciando da un'altezza prefissata un masso di massa nota ottenendo un'energia di impatto pari a quella della certificazione del produttore. Tali opere tendono ad arrestare il grave mediante dissipazione dell'energia per allungamento del "sacco" di rete che si viene a formare tra i montanti mediante un sistema di funi e carrucole.

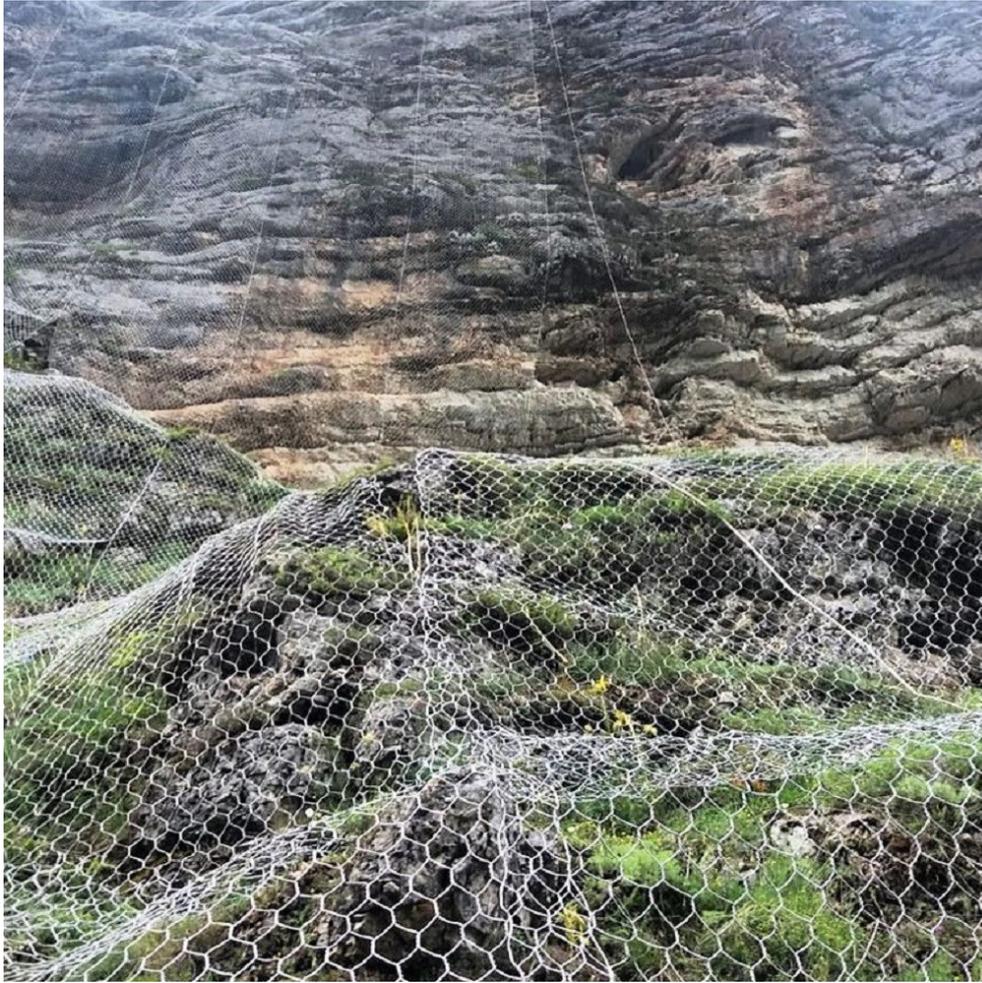
Figura 5: rete in aderenza a doppia torsione

Relativamente alle opere corticali, è prevista la semplice posa di rete a doppia torsione a valle della paramassi per evitare la possibile movimentazione di blocchi lungo la scarpata. La rete verrà posizionata nelle parti maggiormente acclivi e con presenza di materiale instabile, il cui tracciamento verrà effettuato non appena verrà eseguita la pulizia dell'area.

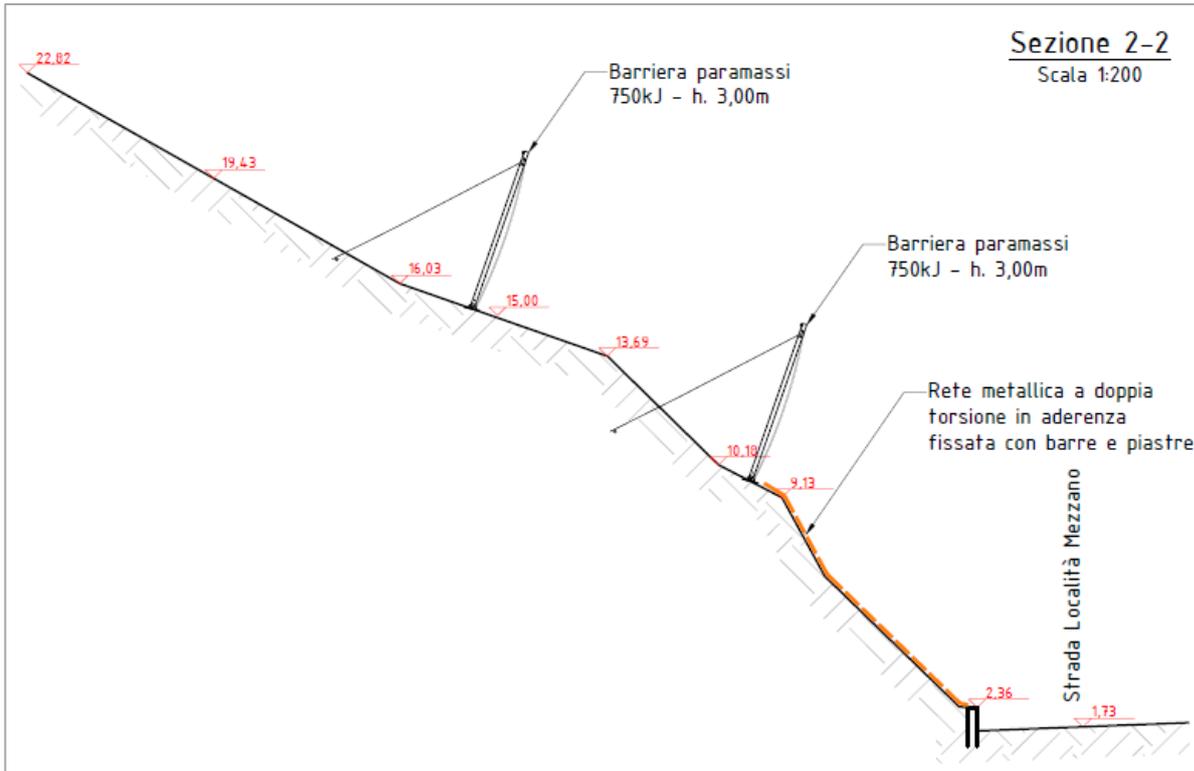
Figura 7: sezione tipologica di intervento

Infine, in Figura 6 e Figura 7 vengono riportate la planimetria di progetto e la sezione tipologica di intervento.
