Strada Località Mezzano  
Realizzazione barriera permanente paramassi

Relazione geologica

**Realizzazione barriera permanente paramassi sul cordolo di monte di delimitazione della carreggiata stradale su cui affaccia la scarpata interessata dalla presenza degli elementi lapidei per una tratta raddoppiata rispetto alla scheda iniziale e quindi circa 50/60 m atta a dare continuità alla messa in sicurezza in direzione valle ove è stata effettuata la sistemazione in somma urgenza e ove è prevista la rete paramassi in parete ID 379**

## ELABORATO R.02 RELAZIONE GEOLOGICA

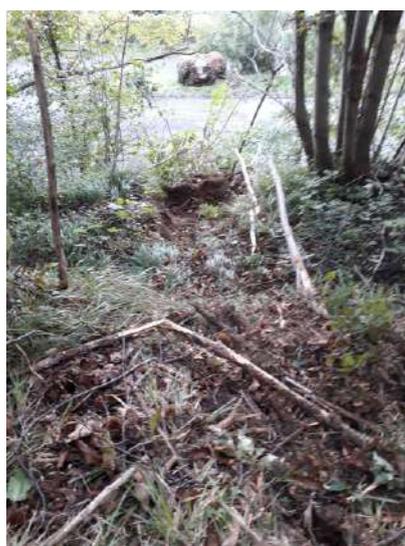
In data 22/10/2019, in concomitanza delle intense precipitazioni che hanno interessato il territorio comunale di Stella, lungo la strada comunale Mezzano in frazione S. Martino, nei pressi del civico 4, si è infatti verificato il distacco dal terreno boschivo acclive posto a monte della carreggiata di un masso di circa 2÷3 mc e conseguente scivolamento dello stesso e di terreno sulla carreggiata.

Il masso ha attraversato la carreggiata, danneggiando il cordolo in c.a. di sostegno del terreno di monte e si è adagiato sulla banchina di valle in prossimità della strada privata di accesso al civico 4 di Loc. Mezzano.

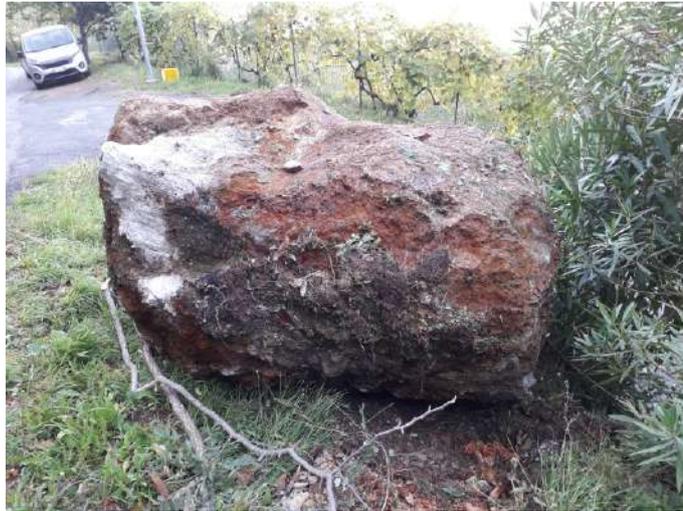
In somma urgenza sono stati previsti interventi in prossimità del tornante della strada, il disaggio, la riprofilatura, la realizzazione di un muro in c.a. con sovrastante barriera paraschegge in profilati metallici e rete a doppia torsione.

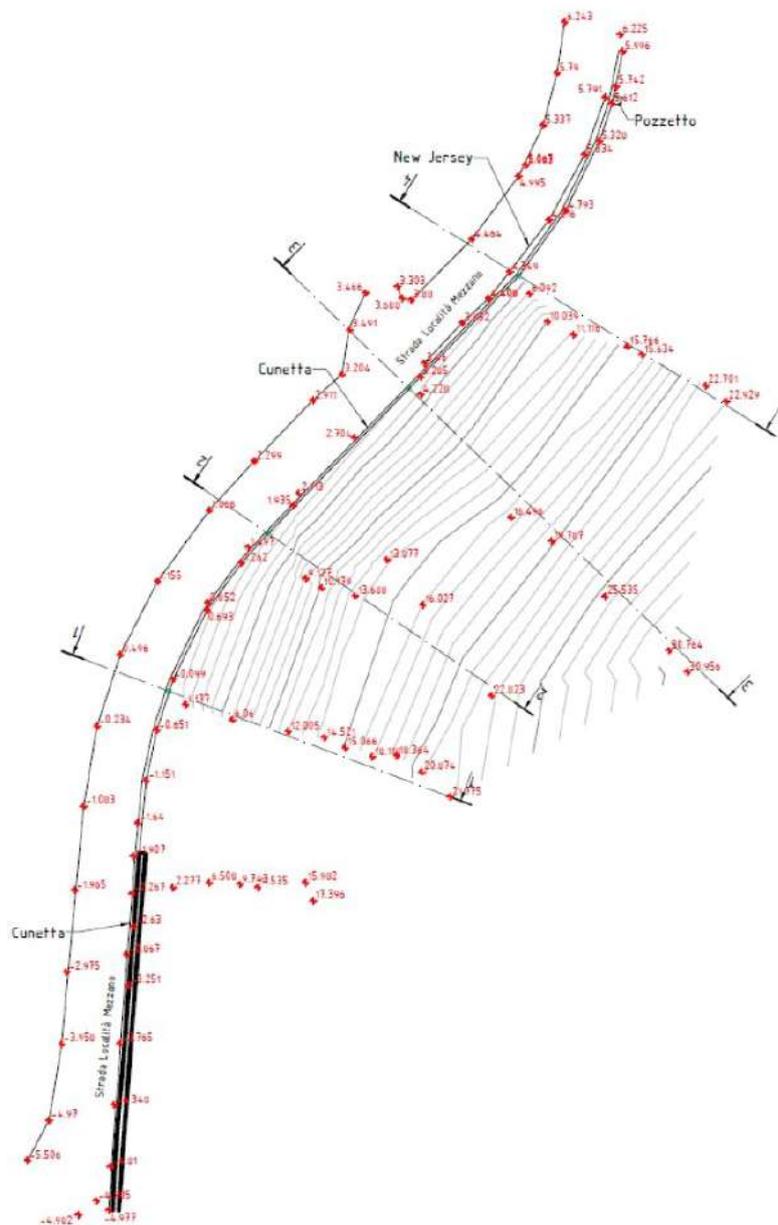
Planimetria area d'intervento stato attuale (scala grafica)

Il presente progetto (vedi anche figure seguenti più in dettaglio documentazione progettuale) prevede l'estensione delle opere passive di intercettazione lungo la viabilità comunale. In particolare, è prevista la realizzazione di una rete paramassi classe energetica 750 kJ posta a circa 8 m a monte della viabilità e l'installazione di rete in aderenza formata da rete a doppia torsione vincolata in sommità e al piede da fune perimetrale.

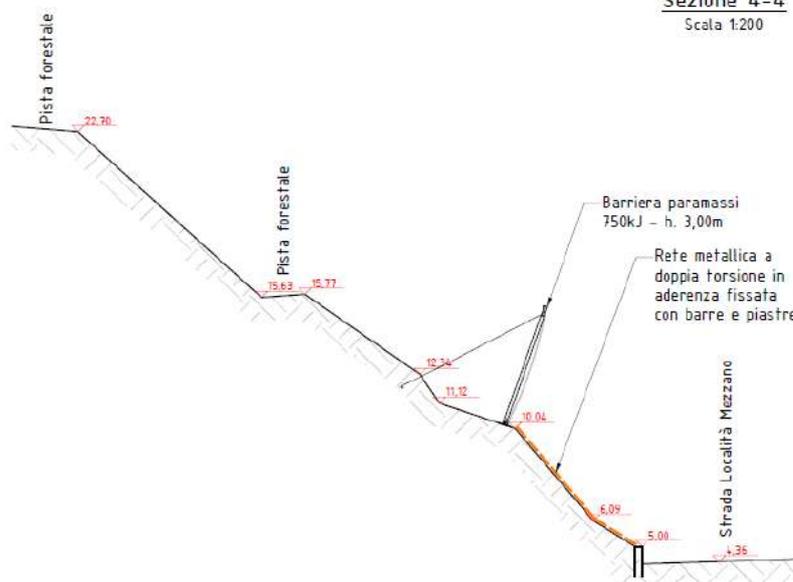
Sezioni di progetto (scala grafica)

Le opere avranno lo scopo di arrestare l'eventuale rotolamento di massi provenienti da monte (barriera paramassi) intercettando la traiettoria e contenendo all'interno del sacco gli elementi lapidei e di evitare la mobilitazione delle pietre più piccole poste a valle dalla paramassi stessa.

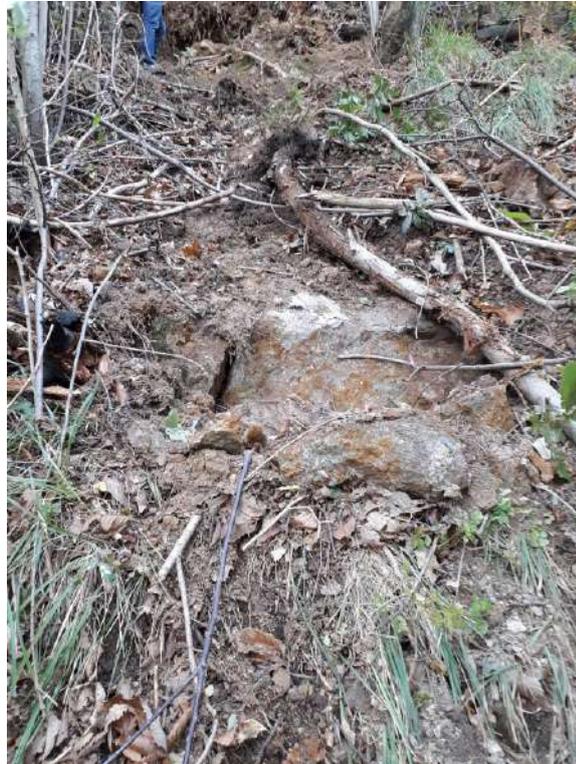
Sui tagli stradali poco a meridione sono visibili piani di scivolamento/scistosità a franapoggio, sostanzialmente concordi col profilo del pendio.

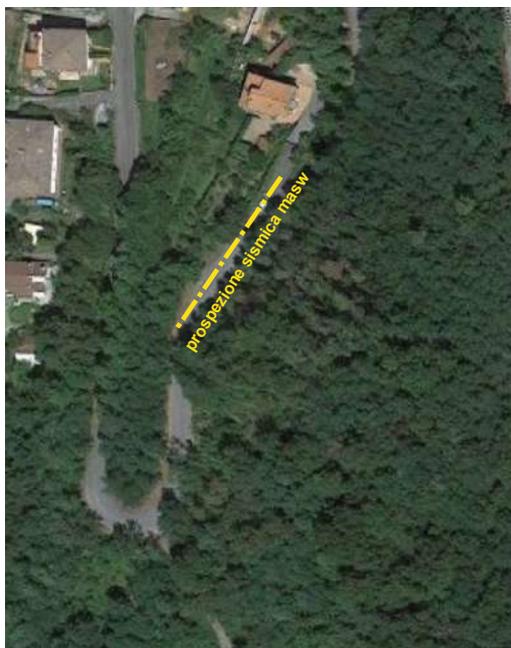
In corrispondenza dell'allineamento indicato in planimetria è stata effettuata una prospezione sismica, denominata PS1, acquisendo i dati mediante un sismografo Dolang DBS280 della "Dolang Geophysical" a 24 canali digitali a 24 bit utilizzando 12 geofoni, con energizzazione a massa battente dal peso di 10 kg con piastra di battuta in alufer e di cui vengono allegate le risultanze (ALL.2).

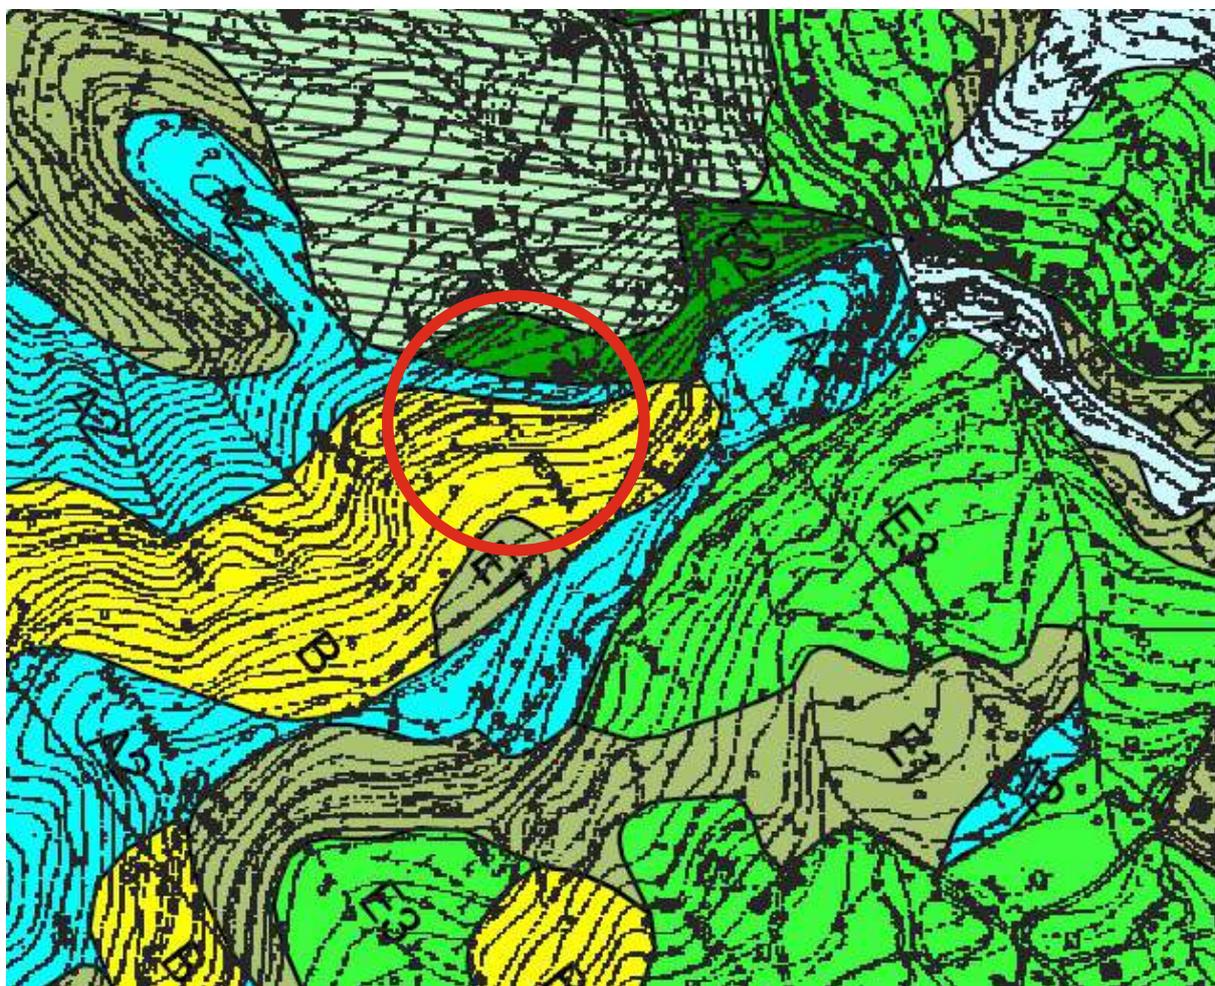
**ZONE TIPO B:**

Presenza di condizioni limite di stabilità lungo scarpate naturali o artificiali e/o condizioni di stabilizzazione differenziata in accumuli derivati da collassi di corpi rocciosi; necessita' di verifiche specifiche per qualsiasi tipo di intervento

L'area d'intervento ricade nelle aree B caratterizzate dalla presenza di condizioni limite di stabilità lungo scarpate naturali o artificiali e/o condizioni di stabilizzazione differenziata in accumuli derivati da collassi di corpi rocciosi; necessità di verifiche specifiche per qualsiasi tipo di intervento (vedi anche TAV.5).

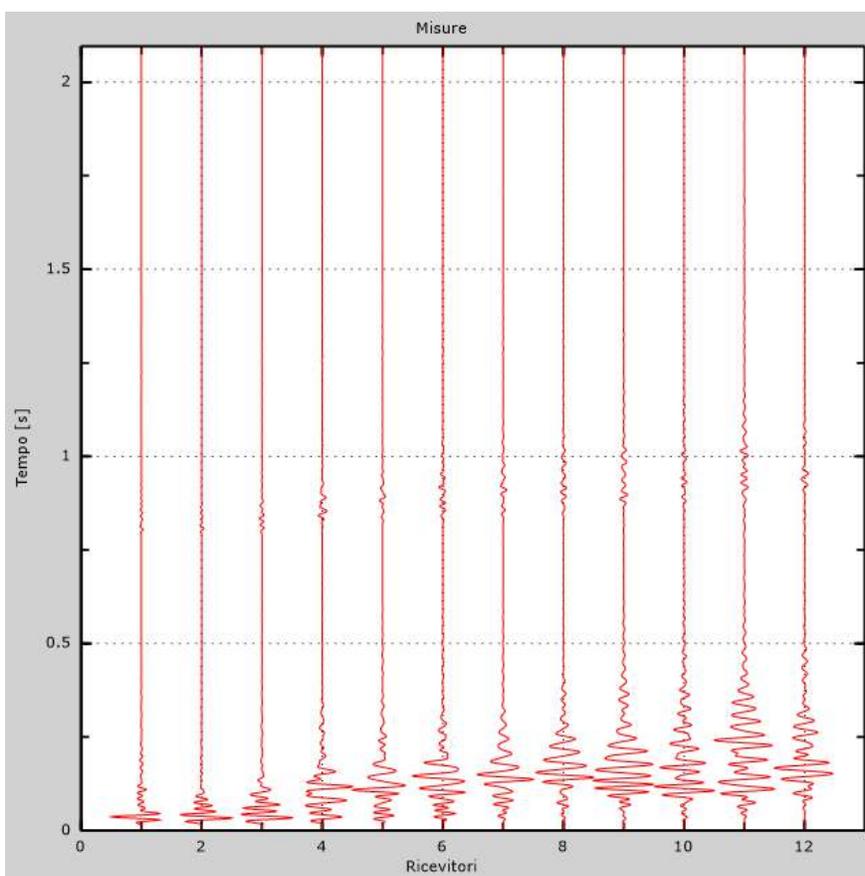
Figura 1: Tracce sperimentali

Numero di ricevitori..... 12  
Distanza tra i sensori:.....0m  
Numero di campioni temporali .....2048  
Passo temporale di acquisizione ..... 1.024ms  
Numero di ricevitori usati per l'analisi ..... 12  
L'intervallo considerato per l'analisi comincia a..... 0ms  
L'intervallo considerato per l'analisi termina a ..... 2096.13ms  
I ricevitori non sono invertiti (l'ultimo ricevitore è l'ultimo per l'analisi)

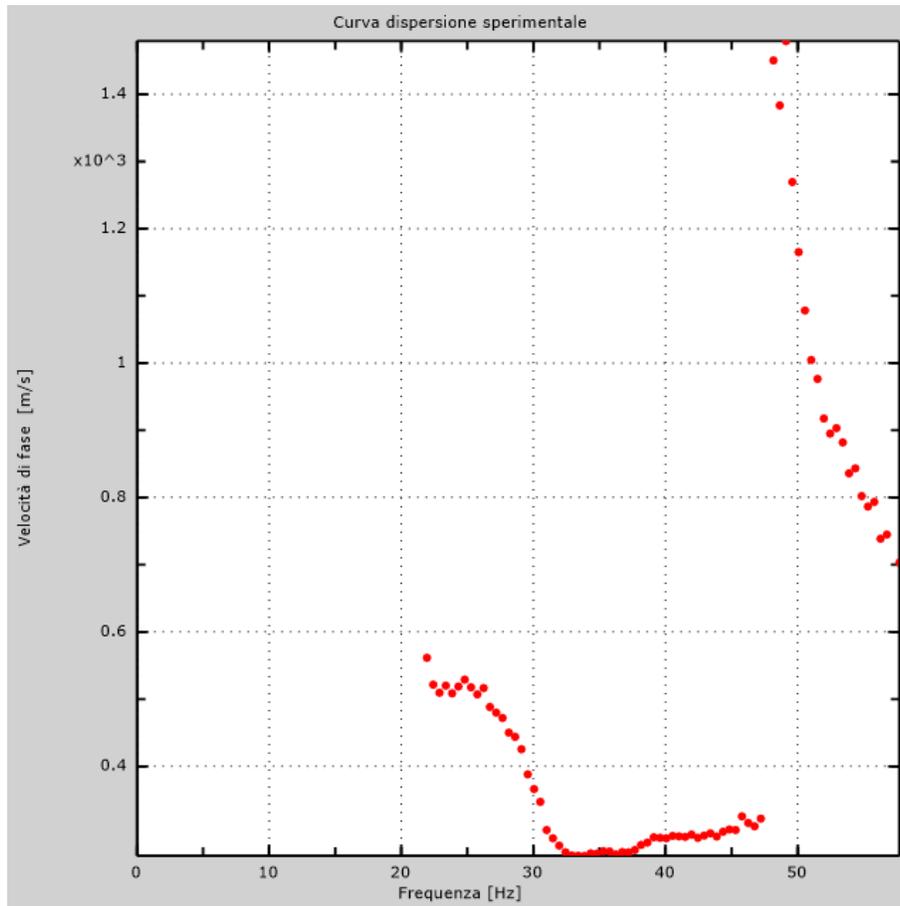
Figura 2: Curva dispersione sperimentale

Frequenza finale..... 60Hz  
Frequenza iniziale..... 20Hz

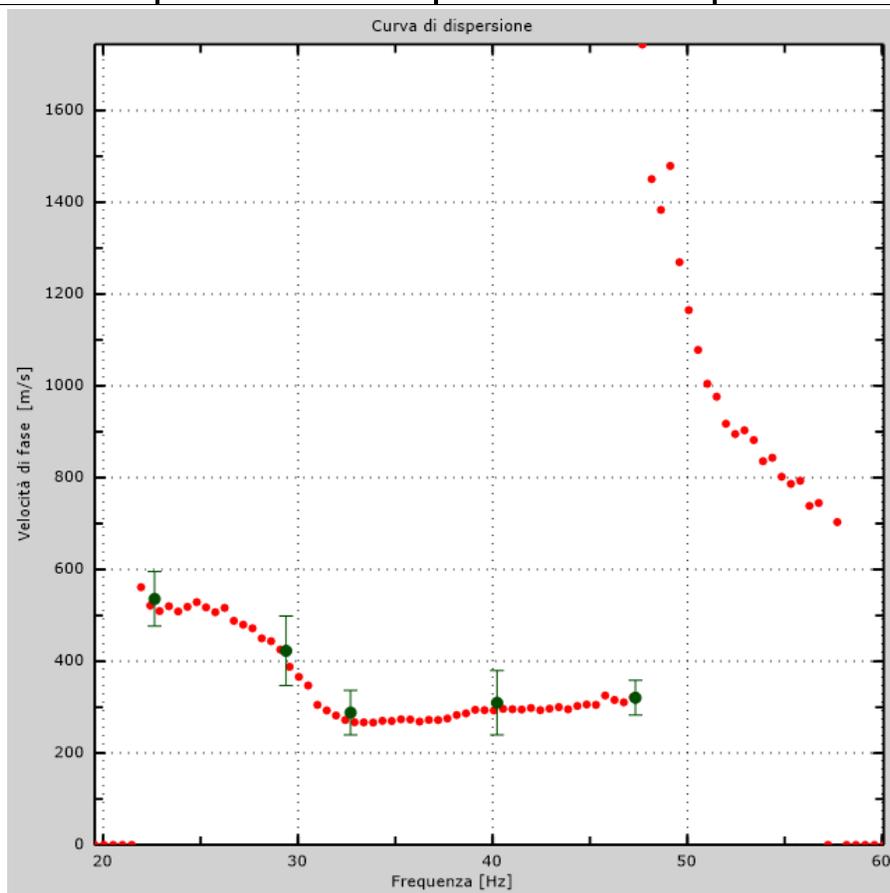
Figura 3: Curva di dispersione

Freq. [Hz]	V. fase [m/s]	V. fase min [m/s]	V. fase Max [m/s]
22.6321	535.903	476.65	595.156
29.384	422.783	347.371	498.196
32.7007	288.118	239.638	336.597
40.2225	309.664	239.638	379.69
47.3298	320.438	282.731	358.144

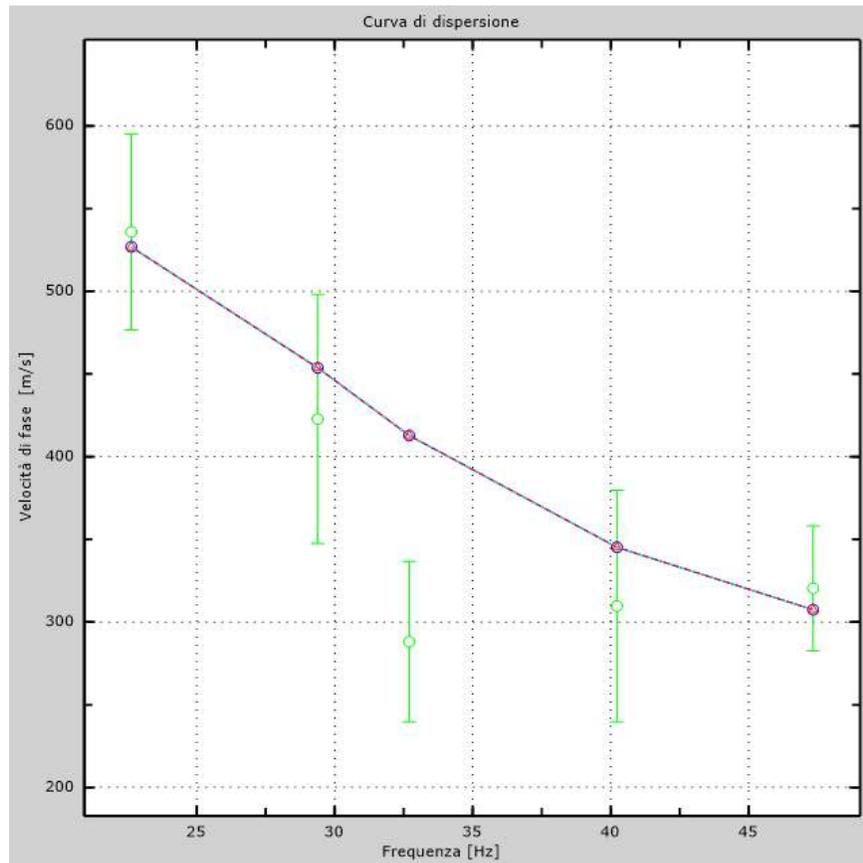
Figura 4: Velocità numeriche – punti sperimentali (verde), modi di Rayleigh (ciano), curva apparente (blu), curva numerica (rosso)

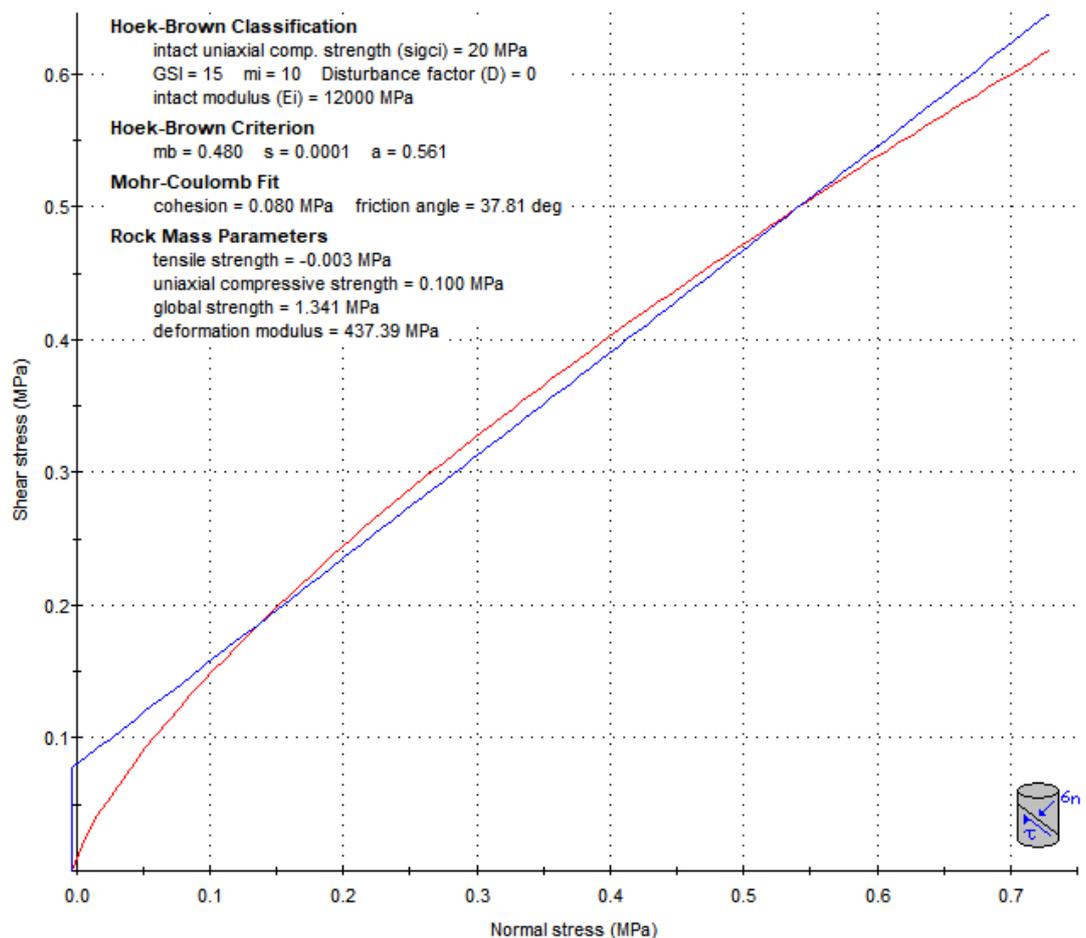
All.  
3.1

ANALISI DELLA ROCCIA CON METODO ROCK LAB DI HOEK - roccia alterata

La caratterizzazione della roccia è stata eseguita procedendo alla classificazione degli ammassi rocciosi attraverso il metodo GSI (Geological Strength Index) elaborato da Hoek (1994), che permette di definire la categoria di appartenenza dell'ammasso roccioso in esame in funzione di una valutazione qualitativa delle famiglie di discontinuità presenti e delle condizioni delle loro superfici di contatto. Attraverso il programma Rocklab ver. 1.03, elaborato da Hoek, si è pertanto provveduto, inseriti i parametri geomeccanici caratteristici della roccia e quelli identificativi del suo stato (Indice GSI = 15 ÷ 30), a determinare i parametri di resistenza al taglio secondo il criterio di rottura di Mohr – Coulomb.

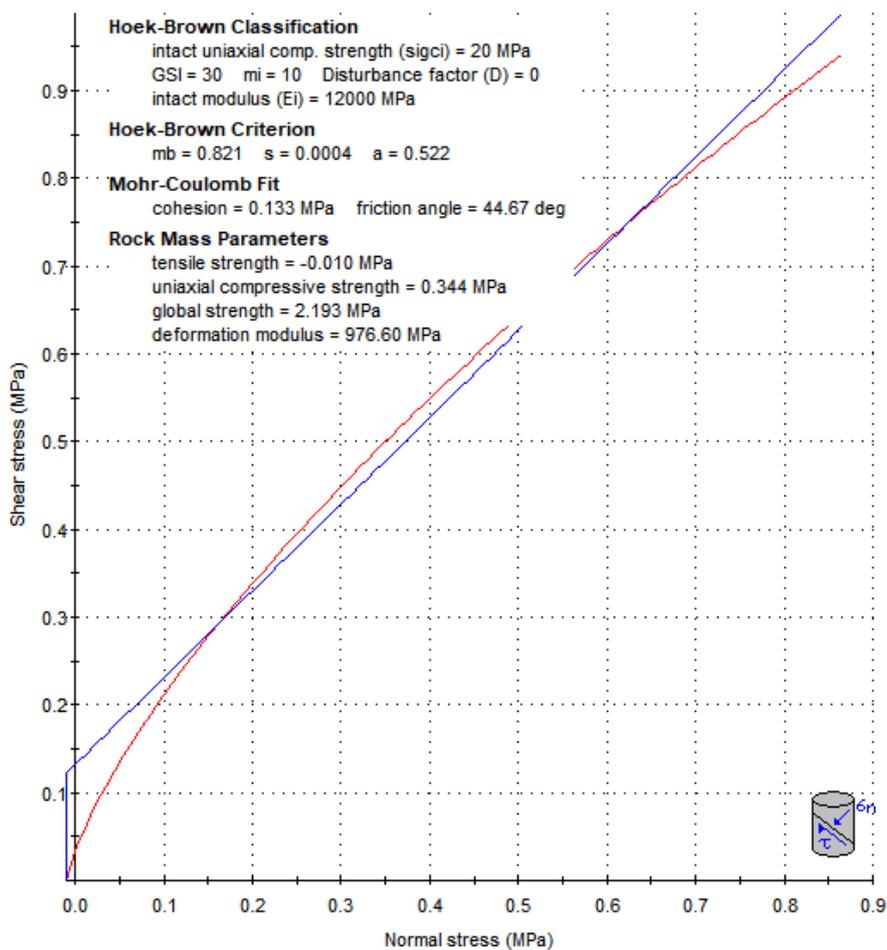
ANALISI DELLA ROCCIA CON METODO ROCK LAB DI HOEK - roccia più fresca
