COMUNE DI STELLA
(Prov. di Savona)

Oggetto: *(PROGETTO DEFINITIVO-ESECUTIVO)* Realizzazione di cordolo su strada via alla Fontana e sistemazione muro sottostante e relativo percorso pedonale pubblico.

**RELAZIONE TECNICO-ILLUSTRATIVA E
QUADRO ECONOMICO**

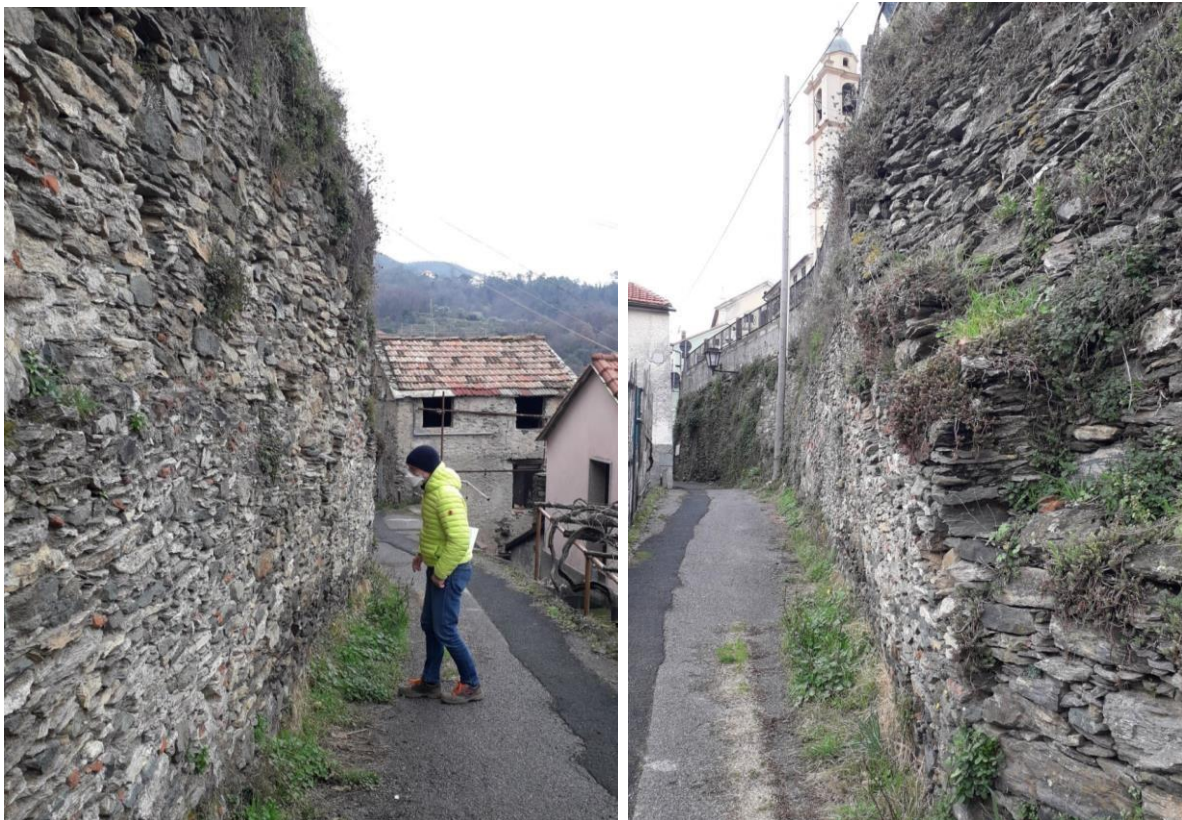
Foto 1÷2 Paramento lesionato e "spanciato"

In corrispondenza del cordolo palificato è prevista la sistemazione della muratura attualmente a secco lesionata e "spanciata" che nello specifico verrà smontata a conci di circa 2 metri e ricostruita con la realizzazione di un muro alla "bergamasca" fondato sulla fondazione precedentemente descritta. Come soprariportato i pali emergeranno dal piano di campagna per circa 3 metri fungendo da controventatura al fine di mettere in sicurezza la muratura prima e durante le lavorazioni di ripristino del paramento.

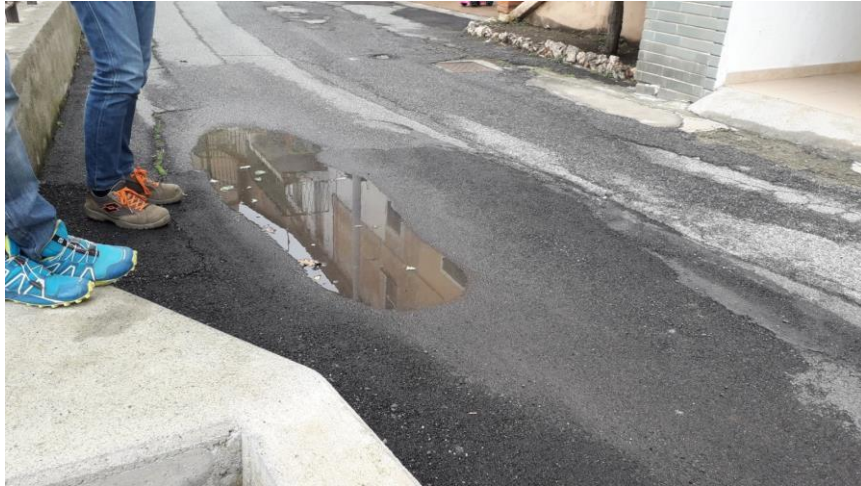
Foto 3 Porzione di via alla Fontana oggetto di intervento

La sistemazione viaria di via alla Fontana si sviluppa per un tratto di circa 15 m sul quale è previsto un cordolo palificato idoneo a consolidare la strada e soprattutto le abitazioni sovrastanti. Infine si realizzerà l'asfaltatura con la stesura del binder 7cm e del tappeto di usura da cm 3.

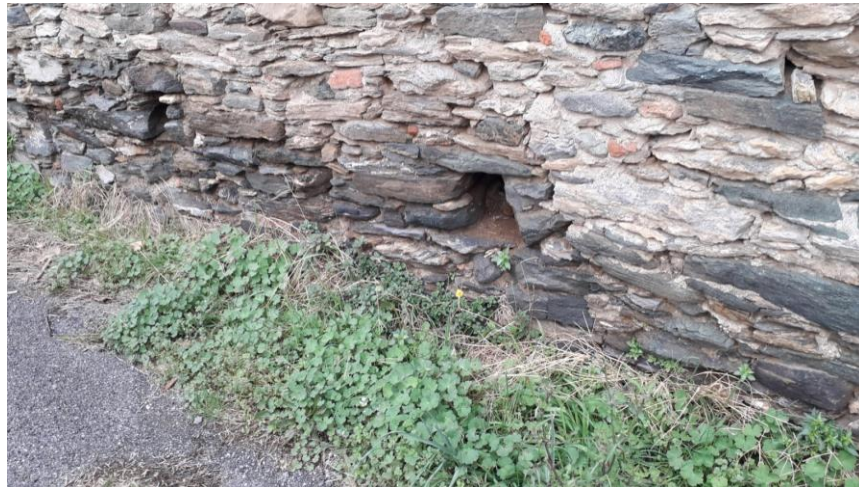
Foto 4 Dettaglio muro da smontare e ricostruire

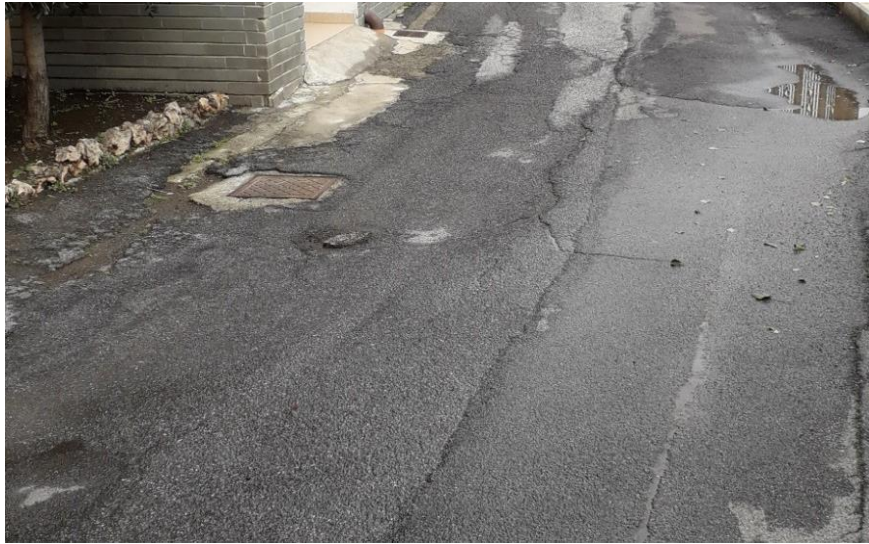
Foto 5 Porzione di via alla Fontana oggetto di intervento
